# YES 車輛認證書

受檢測車輛通過YES認證鑑定標準  
This vehicle has passed the YES Evaluation Standard

認證編號 CPF0474024C002

## 車輛認證總結報告 Vehicle Inspection Findings

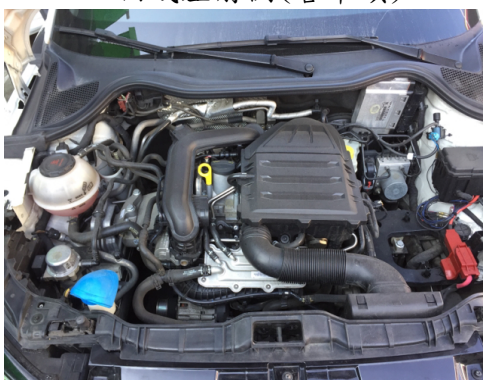
引擎室

| 查定項目 Inspection Item | 有無異常狀況 Findings | | 備註事項 |
|---|---|---|---|
| 外觀有無漏油/水跡象 | <input type="radio"/> 有 | <input checked="" type="radio"/> 無 | |
| 外觀有無修補或龜裂跡象 | <input type="radio"/> 有 | <input checked="" type="radio"/> 無 | |

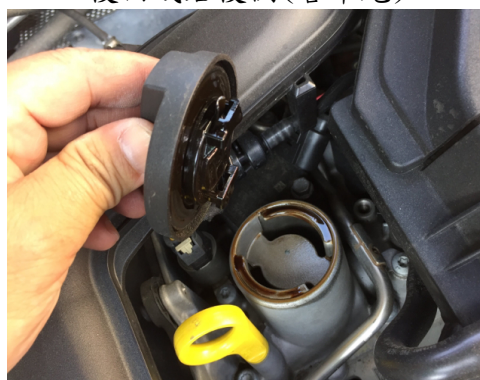
機油蓋

| 查定項目 Inspection Item | 有無異常狀況 Findings | | 備註事項 |
|---|---|---|---|
| 機油油量、油質有無異常 | <input type="radio"/> 有 | <input checked="" type="radio"/> 無 | |

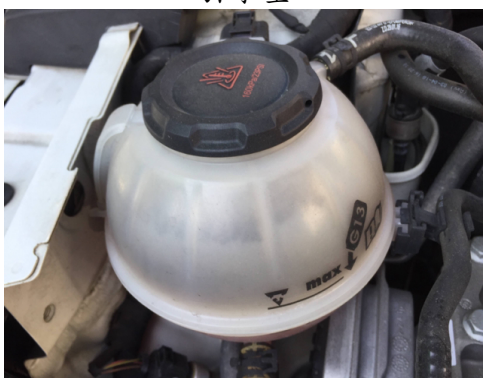
水箱蓋

| 查定項目 Inspection Item | 有無異常狀況 Findings | | 備註事項 |
|---|---|---|---|
| 冷卻水有無添加防鏽劑 | <input type="radio"/> 有 | <input checked="" type="radio"/> 無 | |

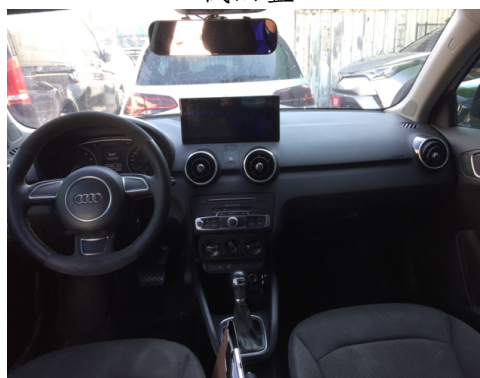
儀錶板

| 查定項目 Inspection Item | 有無異常狀況 Findings | | 備註事項 |
|---|---|---|---|
| 水溫錶(燈)有無異常顯示 | <input type="radio"/> 有 | <input checked="" type="radio"/> 無 | |
| 警告指示燈有無異常作動 | <input type="radio"/> 有 | <input checked="" type="radio"/> 無 | |

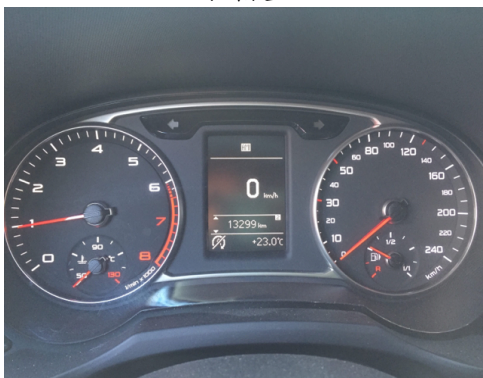
| 現況實車里程 Mileage<br>(僅揭露，不具保證效力) | 13,299 |
