# YES 車輛認證書

受檢測車輛通過YES認證鑑定標準  
This vehicle has passed the YES Evaluation Standard

認證編號 CPF0474025C205

廠牌 Make	TOYOTA
車型 Model	ALTIS
年份 Year	2017/04
排氣量 Displacement	1,798
車身號碼 VIN	ZRE172-565****
引擎號碼 Engine Number	***Y3859**
現況實車里程 Mileage (僅揭露, 不具保證效力)	87,546

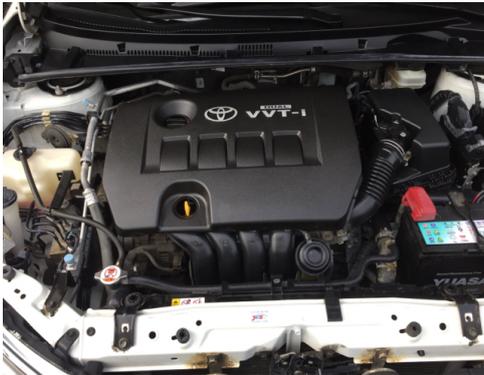
引擎室

1. 運轉時有無冒藍白煙、黑煙	正常	2. 水溫錶(燈)有無異常顯示	正常
3. 警告指示燈有無異常作動	正常	4. 機油油量、油質有無異常	正常
5. 外觀有無漏油/水跡象	正常	6. 運轉時有無抖動或異常聲響	正常
7. 外觀有無修補或龜裂跡象	正常	8. 冷卻風扇作動有無異常	正常
9. 加速有無不順暢或無法加速	正常	10. 高速運轉有無異常聲響	正常
11. 冷卻水有無添加防鏽劑	正常
