# YES 車輛認證書

受檢測車輛通過YES認證鑑定標準  
This vehicle has passed the YES Evaluation Standard

認證編號 CPF04740261083

廠牌 Make	HONDA
車型 Model	CR-V
年份 Year	2019/03
排氣量 Displacement	1,498
車身號碼 VIN	RKTRW1830KF10****
引擎號碼 Engine Number	***BK92367**
現況實車里程 Mileage (僅揭露, 不具保證效力)	149,103

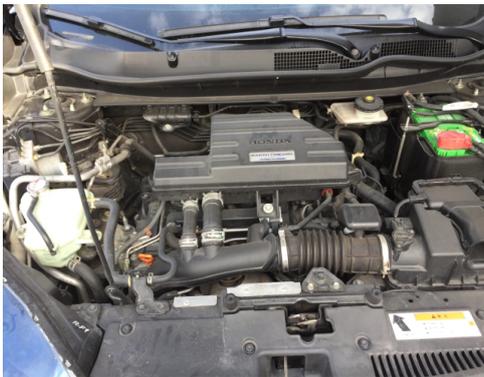
引擎室

1. 運轉時有無冒藍白煙、黑煙	正常	2. 水溫錶(燈)有無異常顯示	正常
3. 警告指示燈有無異常作動	正常	4. 機油油量、油質有無異常	正常
5. 外觀有無漏油/水跡象	正常	6. 運轉時有無抖動或異常聲響	正常
7. 外觀有無修補或龜裂跡象	正常	8. 冷卻風扇作動有無異常	正常
9. 加速有無不順暢或無法加速	正常	10. 高速運轉有無異常聲響	正常
11. 冷卻水有無添加防鏽劑	正常

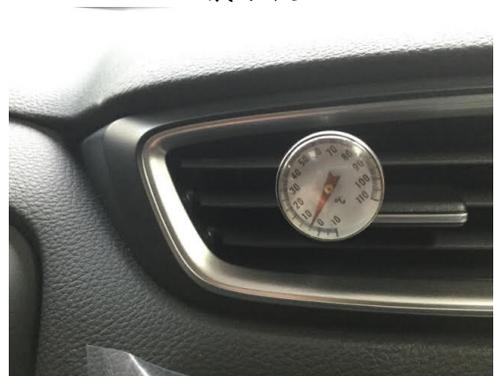
空調溫度

1. 檢查室外氣溫	27°C	2. 後空調冷氣作動中央出風口溫度	無此項目
3. 冷凝器散熱風扇有無運轉異常	正常	4. 前空調冷氣A/C開關燈號	正常
5. 前空調風速開關各段風速	正常	6. 前空調冷氣作動中央出風口溫度	8°C
7. 後空調冷氣A/C開關燈號	無此項目	8. 後空調風速開關各段風速	無此項目
