YES 車輛認證書

受檢測車輛通過YES認證鑑定標準
This vehicle has passed the YES Evaluation Standard

認證編號 CPF04740261135

廠牌 Make	MITSUBISHI
車型 Model	CANTER
年份 Year	2022/04
排氣量 Displacement	2,998
車身號碼 VIN	RKMLTFEL6NH00****
引擎號碼 Engine Number	***0-F249**
現況實車里程 Mileage (僅揭露, 不具保證效力)	98,591

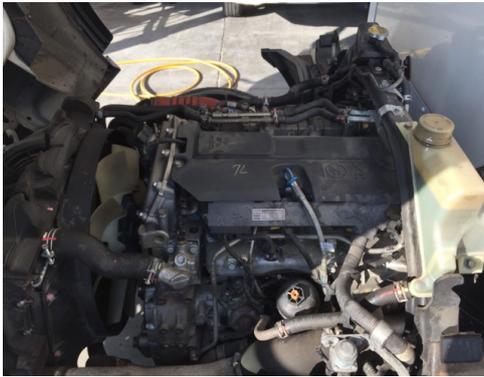
引擎室

1. 運轉時有無冒藍白煙、黑煙	正常	2. 水溫錶(燈)有無異常顯示	正常
3. 警告指示燈有無異常作動	正常	4. 機油油量、油質有無異常	正常
5. 外觀有無漏油/水跡象	正常	6. 運轉時有無抖動或異常聲響	正常
7. 外觀有無修補或龜裂跡象	正常	8. 冷卻風扇作動有無異常	正常
9. 加速有無不順暢或無法加速	正常	10. 高速運轉有無異常聲響	正常
11. 冷卻水有無添加防鏽劑	正常

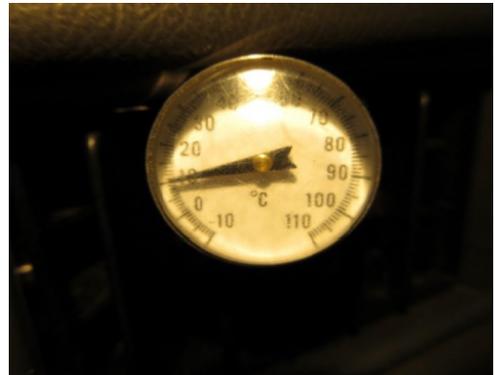
空調溫度

1. 檢查室外氣溫	27°C	2. 後空調冷氣作動中央出風口溫度	無此項目
3. 冷凝器散熱風扇有無運轉異常	正常	4. 前空調冷氣A/C開關燈號	正常
5. 前空調風速開關各段風速	正常	6. 前空調冷氣作動中央出風口溫度	8°C
7. 後空調冷氣A/C開關燈號	無此項目	8. 後空調風速開關各段風速	無此項目
