YES 車輛認證書

受檢測車輛通過YES認證鑑定標準
This vehicle has passed the YES Evaluation Standard

認證編號 CPF04740261221

廠牌 Make	MITSUBISHI
車型 Model	DELICA
年份 Year	2022/12
排氣量 Displacement	2,378
車身號碼 VIN	RKMDEVAN0PY20****
引擎號碼 Engine Number	***9S4NAAX69**
現況實車里程 Mileage (僅揭露, 不具保證效力)	39,797

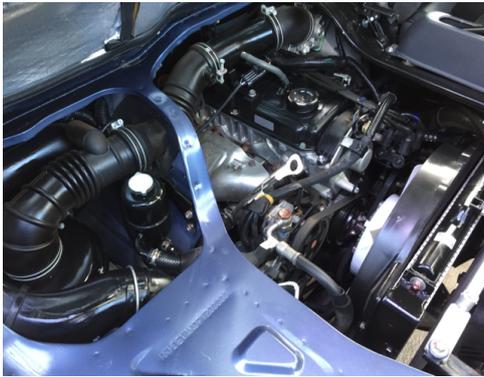
引擎室

1. 運轉時有無冒藍白煙、黑煙	正常	2. 水溫錶(燈)有無異常顯示	正常
3. 警告指示燈有無異常作動	正常	4. 機油油量、油質有無異常	正常
5. 外觀有無漏油/水跡象	正常	6. 運轉時有無抖動或異常聲響	正常
7. 外觀有無修補或龜裂跡象	正常	8. 冷卻風扇作動有無異常	正常
9. 加速有無不順暢或無法加速	正常	10. 高速運轉有無異常聲響	正常
11. 冷卻水有無添加防鏽劑	正常
