# YES 車輛認證書

認證編號 CPF04740262015

廠牌 Make	FORD
車型 Model	KUGA
年份 Year	2022/12
排氣量 Displacement	1,999
車身號碼 VIN	RHAETATLXN200****
引擎號碼 Engine Number	***1410**
現況實車里程 Mileage (僅揭露, 不具保證效力)	56,295

## 車輛認證總結報告 Vehicle Inspection Findings

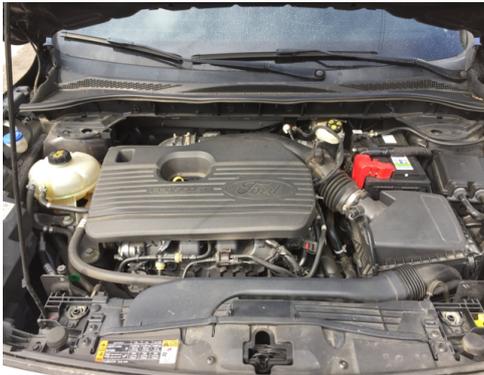
引擎室

1. 運轉時有無冒藍白煙、黑煙	正常	2. 水溫錶(燈)有無異常顯示	正常
3. 警告指示燈有無異常作動	正常	4. 機油油量、油質有無異常	正常
5. 外觀有無漏油/水跡象	正常	6. 運轉時有無抖動或異常聲響	正常
7. 外觀有無修補或龜裂跡象	正常	8. 冷卻風扇作動有無異常	正常
9. 加速有無不順暢或無法加速	正常	10. 高速運轉有無異常聲響	正常
11. 冷卻水有無添加防鏽劑	正常
