認證編號 CPF04740262140

車輛資料 Vehicle Information

廠牌 Make	BENZ
車型 Model	E-CLASS
年份 Year	2011/08
排氣量 Displacement	1,796
車身號碼 VIN	WDD2120481A51****
引擎號碼 Engine Number	***860303308**
現況實車里程 Mileage (僅揭露, 不具保證效力)	160,893

車輛認證總結報告 Vehicle Inspection Findings

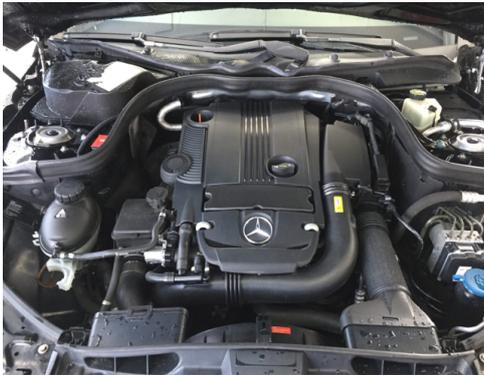
引擎室

1. 運轉時有無冒藍白煙、黑煙	正常	2. 水溫錶(燈)有無異常顯示	正常
3. 警告指示燈有無異常作動	正常	4. 機油油量、油質有無異常	正常
5. 外觀有無漏油/水跡象	正常	6. 運轉時有無抖動或異常聲響	正常
7. 外觀有無修補或龜裂跡象	正常	8. 冷卻風扇作動有無異常	正常
9. 加速有無不順暢或無法加速	正常	10. 高速運轉有無異常聲響	正常
11. 冷卻水有無添加防鏽劑	正常

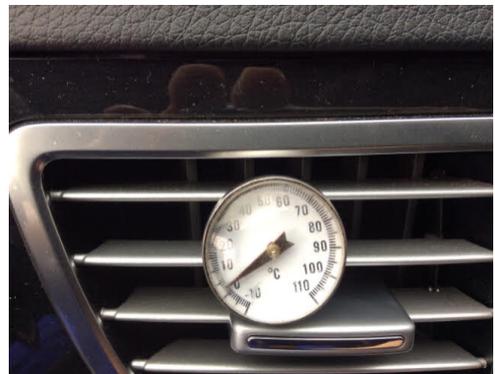
空調溫度

1. 檢查室外氣溫	27°C	2. 後空調冷氣作動中央出風口溫度	無此項目
3. 冷凝器散熱風扇有無運轉異常	正常	4. 前空調冷氣A/C開關燈號	正常
5. 前空調風速開關各段風速	正常	6. 前空調冷氣作動中央出風口溫度	8°C
7. 後空調冷氣A/C開關燈號	無此項目	8. 後空調風速開關各段風速	無此項目
