# YES 車輛認證書

認證編號 CPF04740263014

廠牌 Make	HYUNDAI
車型 Model	VENUE
年份 Year	2021/01
排氣量 Displacement	1,598
車身號碼 VIN	RFHRB413BMS00****
引擎號碼 Engine Number	***MLU2089**
現況實車里程 Mileage (僅揭露, 不具保證效力)	79,298

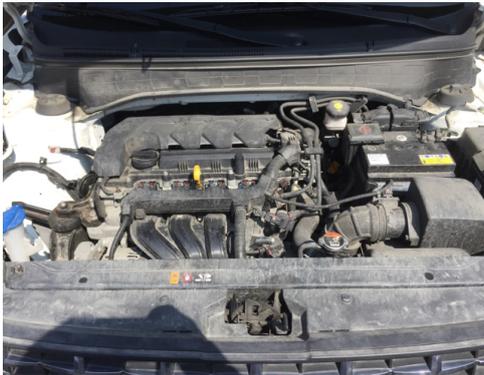
引擎室

1. 運轉時有無冒藍白煙、黑煙	正常	2. 水溫錶(燈)有無異常顯示	正常
3. 警告指示燈有無異常作動	正常	4. 機油油量、油質有無異常	正常
5. 外觀有無漏油/水跡象	正常	6. 運轉時有無抖動或異常聲響	正常
7. 外觀有無修補或龜裂跡象	正常	8. 冷卻風扇作動有無異常	正常
9. 加速有無不順暢或無法加速	正常	10. 高速運轉有無異常聲響	正常
11. 冷卻水有無添加防鏽劑	正常
