車輛查定報告

查定編號 CPF04740263038

廠牌 Make	MITSUBISHI
車型 Model	ZINGER
年份 Year	2021/09
排氣量 Displacement	2,378
車身號碼 VIN	RKMASVAN4NY09****
引擎號碼 Engine Number	***9S4NSYY54**
現況實車里程 Mileage (僅揭露, 不具保證效力)	57,759

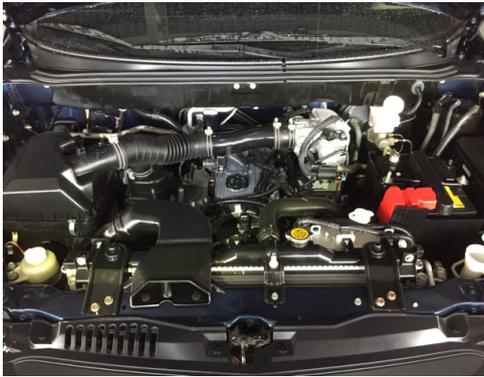
引擎室

1. 運轉時有無冒藍白煙、黑煙	正常	2. 水溫錶(燈)有無異常顯示	正常
3. 警告指示燈有無異常作動	正常	4. 機油油量、油質有無異常	正常
5. 外觀有無漏油/水跡象	正常	6. 運轉時有無抖動或異常聲響	正常
7. 外觀有無修補或龜裂跡象	正常	8. 冷卻風扇作動有無異常	正常
9. 加速有無不順暢或無法加速	正常	10. 高速運轉有無異常聲響	正常
11. 冷卻水有無添加防鏽劑	正常
