# YES 車輛認證書

認證編號 CPF04740263084

廠牌 Make	TOYOTA
車型 Model	SIENTA
年份 Year	2018/10
排氣量 Displacement	1,798
車身號碼 VIN	ZSP170-002****
引擎號碼 Engine Number	***0C419**
現況實車里程 Mileage (僅揭露, 不具保證效力)	53,275

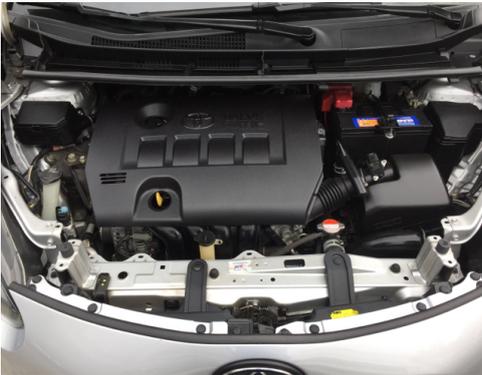
引擎室

1. 運轉時有無冒藍白煙、黑煙	正常	2. 水溫錶(燈)有無異常顯示	正常
3. 警告指示燈有無異常作動	正常	4. 機油油量、油質有無異常	正常
5. 外觀有無漏油/水跡象	正常	6. 運轉時有無抖動或異常聲響	正常
7. 外觀有無修補或龜裂跡象	正常	8. 冷卻風扇作動有無異常	正常
9. 加速有無不順暢或無法加速	正常	10. 高速運轉有無異常聲響	正常
11. 冷卻水有無添加防鏽劑	正常
