車輛認證書

車輛認證總結報告 Vehicle Inspection Findings

廠牌：TOYOTA
排檔型式：自排
車門數：5門
儀表里程數：131,088

車型：YARIS
引擎號碼：***86**
車身號碼：***91~91091**

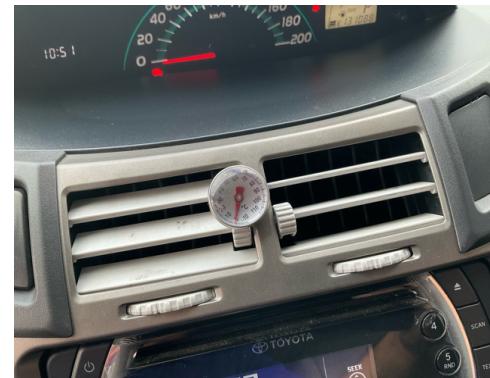
空調溫度

查定項目 Inspection Item	有無異常狀況Findings		備註事項
檢查室外氣溫	26 °C		
後空調冷氣作動中央出風口溫度	無此項目		
冷凝器散熱風扇有無運轉異常	<input type="radio"/> 有	<input checked="" type="radio"/> 無	
前空調冷氣A/C開關燈號	<input type="radio"/> 有	<input checked="" type="radio"/> 無	
前空調風速開關各段風速	<input type="radio"/> 有	<input checked="" type="radio"/> 無	
前空調冷氣作動中央出風口溫度	2 °C		
後空調冷氣A/C開關燈號	無此項目		
後空調風速開關各段風速	無此項目
