YES 車輛認證書

受檢測車輛通過YES認證鑑定標準
This vehicle has passed the YES Evaluation Standard

認證編號 CPF04902243111

廠牌 Make	NISSAN
車型 Model	X-TRAIL
年份 Year	2021/10
排氣量 Displacement	1,997
車身號碼 VIN	***TVAC0361**
引擎號碼 Engine Number	***006234**
現況實車里程 Mileage (僅揭露, 不具保證效力)	51,269

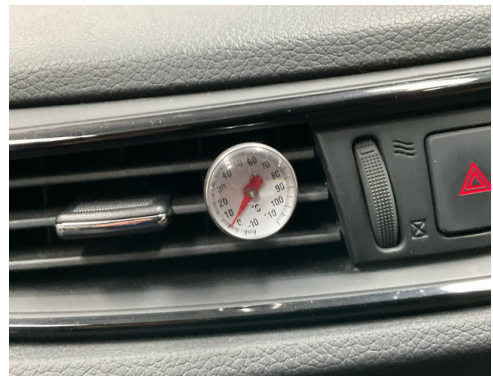
空調溫度

查定項目 Inspection Item	有無異常狀況 Findings	備註事項
檢查室外氣溫	29°C	
後空調冷氣作動中央出風口溫度		無此項目
冷凝器散熱風扇有無運轉異常	<input type="radio"/> 有 <input checked="" type="radio"/> 無	
前空調冷氣A/C開關燈號	<input type="radio"/> 有 <input checked="" type="radio"/> 無	
前空調風速開關各段風速	<input type="radio"/> 有 <input checked="" type="radio"/> 無	
前空調冷氣作動中央出風口溫度	5°C	
後空調冷氣A/C開關燈號		無此項目
後空調風速開關各段風速		無此項目
