# 車輛認證書

## 車輛認證總結報告 Vehicle Inspection Findings

認證編號：CPF04902244086

廠牌：TOYOTA  
排檔型式：自排  
車門數：5門  
儀表里程數：102,853

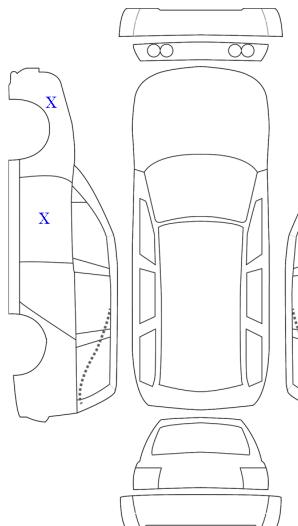
車體外觀圖

- 本車引擎號碼無異常。
- 本車車身號碼無異常。
- 本車輛無泡水跡象。
- 本車體骨架結構無修復跡象。 X 更換

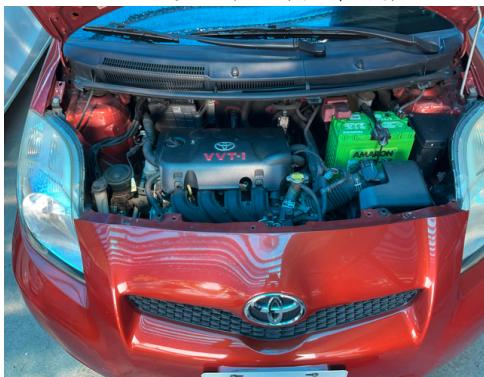
引擎室

查定項目 Inspection Item	有無異常狀況Findings	備註事項
運轉時有無冒藍白煙、黑煙	<input type="radio"/> 有 <input checked="" type="radio"/> 無	
水溫錶(燈)有無異常顯示	<input type="radio"/> 有 <input checked="" type="radio"/> 無	
警告指示燈有無異常作動	<input type="radio"/> 有 <input checked="" type="radio"/> 無	
機油油量、油質有無異常	<input type="radio"/> 有 <input checked="" type="radio"/> 無	
外觀有無漏油/水跡象	<input type="radio"/> 有 <input checked="" type="radio"/> 無	
運轉時有無抖動或異常聲響	<input type="radio"/> 有 <input checked="" type="radio"/> 無	
外觀有無修補或龜裂跡象	<input type="radio"/> 有 <input checked="" type="radio"/> 無	
冷卻風扇作動有無異常	<input type="radio"/> 有 <input checked="" type="radio"/> 無	
加速有無不順暢或無法加速	<input type="radio"/> 有 <input checked="" type="radio"/> 無	
高速運轉有無異常聲響	<input type="radio"/> 有 <input checked="" type="radio"/> 無	
冷卻水有無添加防鏽劑	<input type="radio"/> 有 <input checked="" type="radio"/> 無

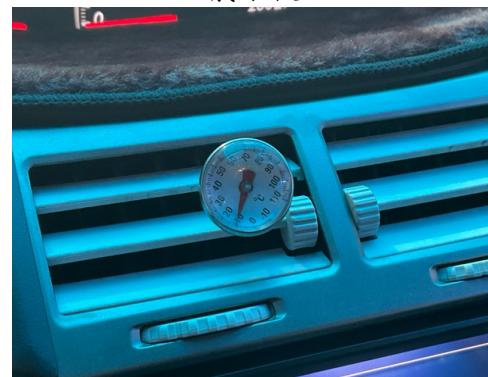
空調溫度

查定項目 Inspection Item	有無異常狀況Findings		備註事項
檢查室外氣溫	29 °C		
後空調冷氣作動中央出風口溫度	無此項目		
冷凝器散熱風扇有無運轉異常	<input type="radio"/> 有	<input checked="" type="radio"/> 無	
前空調冷氣A/C開關燈號	<input type="radio"/> 有	<input checked="" type="radio"/> 無	
前空調風速開關各段風速	<input type="radio"/> 有	<input checked="" type="radio"/> 無	
前空調冷氣作動中央出風口溫度	10 °C		
後空調冷氣A/C開關燈號	無此項目		
後空調風速開關各段風速	無此項目
