# YES 車輛認證書

認證編號 CPF0490225C132

廠牌 Make	BENZ
車型 Model	CLA-CLASS
年份 Year	2018/02
排氣量 Displacement	1,991
車身號碼 VIN	WDD1179441N64****
引擎號碼 Engine Number	無引擎號碼
現況實車里程 Mileage (僅揭露, 不具保證效力)	74,908

## 車輛認證總結報告 Vehicle Inspection Findings

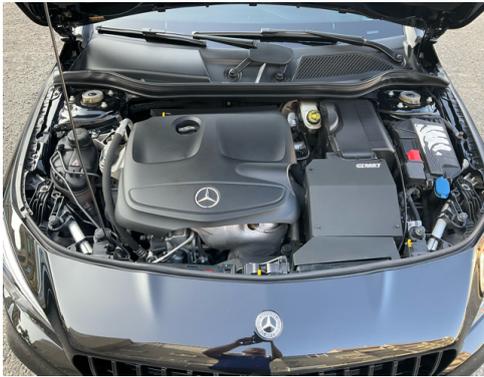
引擎室

1. 運轉時有無冒藍白煙、黑煙	正常	2. 水溫錶(燈)有無異常顯示	正常
3. 警告指示燈有無異常作動	正常	4. 機油油量、油質有無異常	正常
5. 外觀有無漏油/水跡象	正常	6. 運轉時有無抖動或異常聲響	正常
7. 外觀有無修補或龜裂跡象	正常	8. 冷卻風扇作動有無異常	正常
9. 加速有無不順暢或無法加速	正常	10. 高速運轉有無異常聲響	正常
11. 冷卻水有無添加防鏽劑	正常

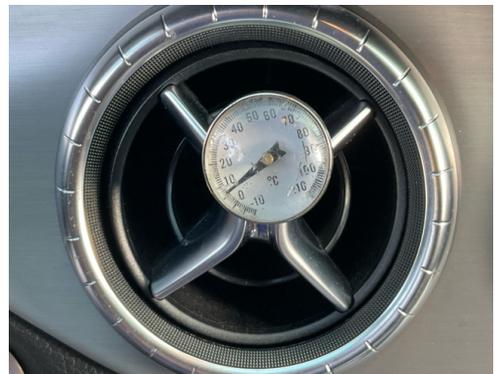
空調溫度

1. 檢查室外氣溫	26°C	2. 後空調冷氣作動中央出風口溫度	無此項目
3. 冷凝器散熱風扇有無運轉異常	正常	4. 前空調冷氣A/C開關燈號	正常
5. 前空調風速開關各段風速	正常	6. 前空調冷氣作動中央出風口溫度	26°C
7. 後空調冷氣A/C開關燈號	無此項目	8. 後空調風速開關各段風速	無此項目
