# YES 車輛認證書

受檢測車輛通過YES認證鑑定標準  
This vehicle has passed the YES Evaluation Standard

認證編號 CPF04902261074

廠牌 Make	NISSAN
車型 Model	KICKS
年份 Year	2018/11
排氣量 Displacement	1,498
車身號碼 VIN	P15FVA00****
引擎號碼 Engine Number	***500077**
現況實車里程 Mileage (僅揭露, 不具保證效力)	70,332

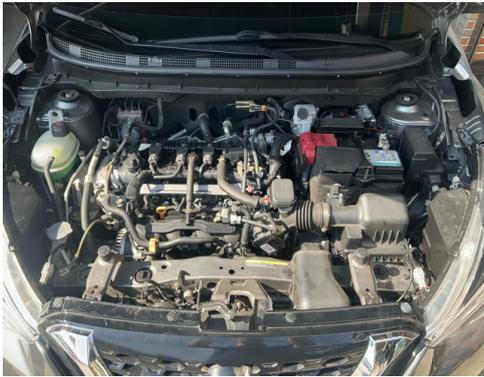
引擎室

1. 運轉時有無冒藍白煙、黑煙	正常	2. 水溫錶(燈)有無異常顯示	正常
3. 警告指示燈有無異常作動	正常	4. 機油油量、油質有無異常	正常
5. 外觀有無漏油/水跡象	正常	6. 運轉時有無抖動或異常聲響	正常
7. 外觀有無修補或龜裂跡象	正常	8. 冷卻風扇作動有無異常	正常
9. 加速有無不順暢或無法加速	正常	10. 高速運轉有無異常聲響	正常
11. 冷卻水有無添加防鏽劑	正常

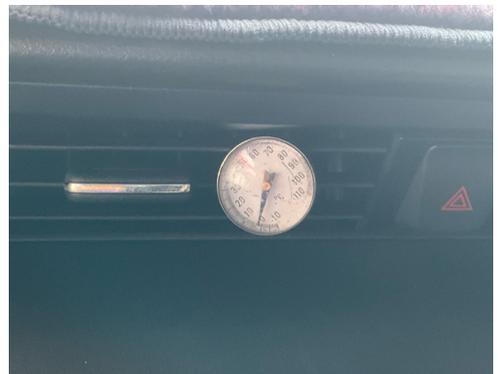
空調溫度

1. 檢查室外氣溫	22°C	2. 後空調冷氣作動中央出風口溫度	無此項目
3. 冷凝器散熱風扇有無運轉異常	正常	4. 前空調冷氣A/C開關燈號	正常
5. 前空調風速開關各段風速	正常	6. 前空調冷氣作動中央出風口溫度	3°C
7. 後空調冷氣A/C開關燈號	無此項目	8. 後空調風速開關各段風速	無此項目
