# YES 車輛認證書

受檢測車輛通過YES認證鑑定標準  
This vehicle has passed the YES Evaluation Standard

認證編號 CPF04902262072

廠牌 Make	NISSAN
車型 Model	KICKS
年份 Year	2023/03
排氣量 Displacement	1,598
車身號碼 VIN	RF5VGAP15PS00****
引擎號碼 Engine Number	***670799**
現況實車里程 Mileage (僅揭露, 不具保證效力)	35,521

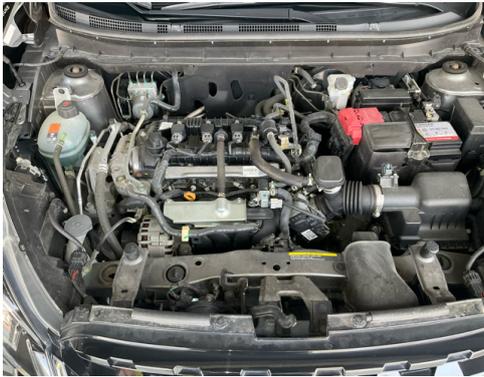
引擎室

1. 運轉時有無冒藍白煙、黑煙	正常	2. 水溫錶(燈)有無異常顯示	正常
3. 警告指示燈有無異常作動	正常	4. 機油油量、油質有無異常	正常
5. 外觀有無漏油/水跡象	正常	6. 運轉時有無抖動或異常聲響	正常
7. 外觀有無修補或龜裂跡象	正常	8. 冷卻風扇作動有無異常	正常
9. 加速有無不順暢或無法加速	正常	10. 高速運轉有無異常聲響	正常
11. 冷卻水有無添加防鏽劑	正常

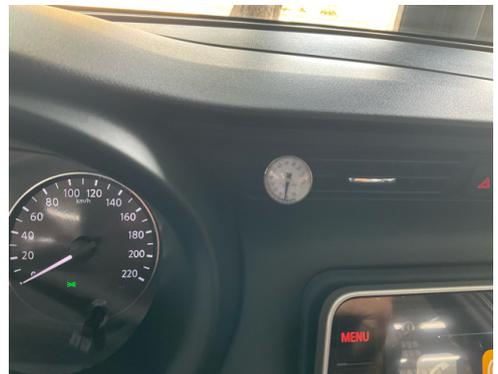
空調溫度

1. 檢查室外氣溫	27°C	2. 後空調冷氣作動中央出風口溫度	無此項目
3. 冷凝器散熱風扇有無運轉異常	正常	4. 前空調冷氣A/C開關燈號	正常
5. 前空調風速開關各段風速	正常	6. 前空調冷氣作動中央出風口溫度	3°C
7. 後空調冷氣A/C開關燈號	無此項目	8. 後空調風速開關各段風速	無此項目
