YES 車輛認證書

受檢測車輛通過YES認證鑑定標準
This vehicle has passed the YES Evaluation Standard

認證編號 CPF04902263060

廠牌 Make	LAND ROVER
車型 Model	DEFENDER
年份 Year	2022/07
排氣量 Displacement	1,997
車身號碼 VIN	SALEA7BX4P213****
引擎號碼 Engine Number	無引擎號碼
現況實車里程 Mileage (僅揭露, 不具保證效力)	57,256

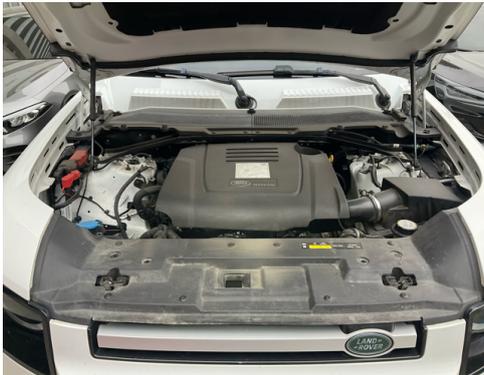
引擎室

1. 運轉時有無冒藍白煙、黑煙	正常	2. 水溫錶(燈)有無異常顯示	正常
3. 警告指示燈有無異常作動	正常	4. 機油油量、油質有無異常	正常
5. 外觀有無漏油/水跡象	正常	6. 運轉時有無抖動或異常聲響	正常
7. 外觀有無修補或龜裂跡象	正常	8. 冷卻風扇作動有無異常	正常
9. 加速有無不順暢或無法加速	正常	10. 高速運轉有無異常聲響	正常
11. 冷卻水有無添加防鏽劑	正常

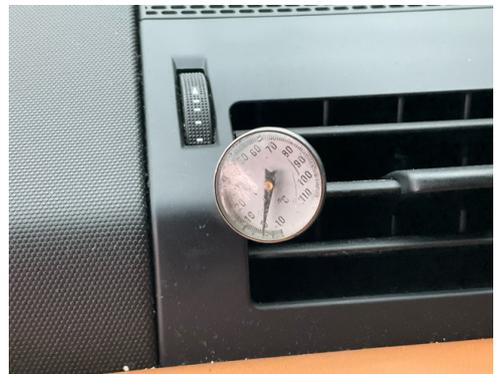
空調溫度

1. 檢查室外氣溫	23°C	2. 後空調冷氣作動中央出風口溫度	無此項目
3. 冷凝器散熱風扇有無運轉異常	正常	4. 前空調冷氣A/C開關燈號	正常
5. 前空調風速開關各段風速	正常	6. 前空調冷氣作動中央出風口溫度	3°C
7. 後空調冷氣A/C開關燈號	無此項目	8. 後空調風速開關各段風速	無此項目
