# YES 車輛認證書

認證編號 CPF0767222A130

| 車型 Model | RAV4 |

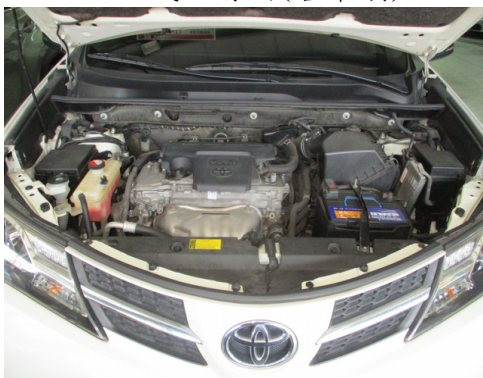
引擎室

| 查定項目 Inspection Item | 有無異常狀況 Findings | | 備註事項 |
|---|---|---|---|
| 外觀有無漏油/水跡象 | <input type="radio"/> 有 | <input checked="" type="radio"/> 無 | |

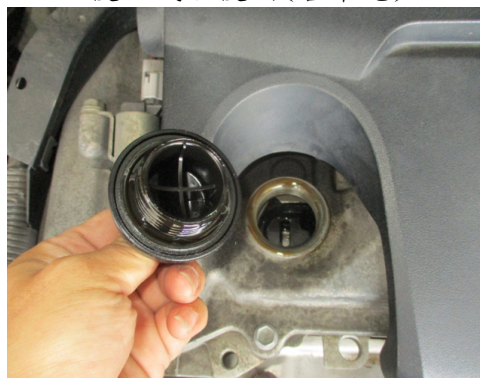
機油蓋

| 查定項目 Inspection Item | 有無異常狀況 Findings | | 備註事項 |
|---|---|---|---|
| 機油油量、油質有無異常 | <input type="radio"/> 有 | <input checked="" type="radio"/> 無 | |

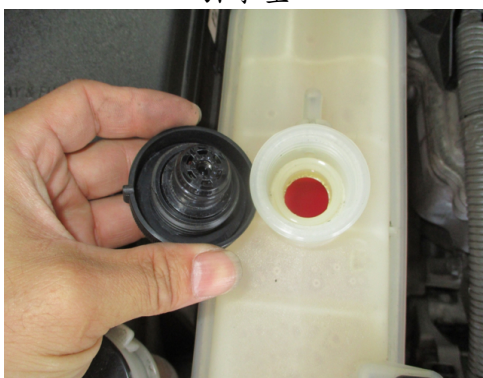
水箱蓋

| 查定項目 Inspection Item | 有無異常狀況 Findings | | 備註事項 |
|---|---|---|---|
| 冷卻水有無添加防鏽劑 | <input type="radio"/> 有 | <input checked="" type="radio"/> 無 | |

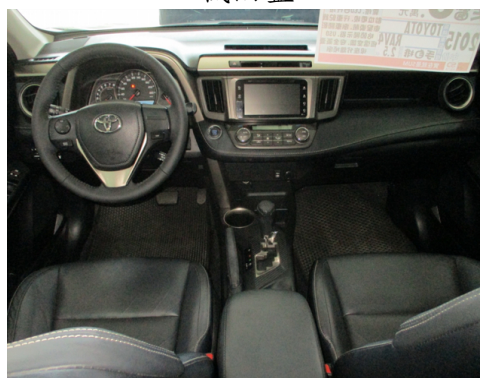
儀錶板

| 查定項目 Inspection Item | 有無異常狀況 Findings | | 備註事項 |
|---|---|---|---|
| 警告指示燈有無異常作動 | <input type="radio"/> 有 | <input checked="" type="radio"/> 無 | |

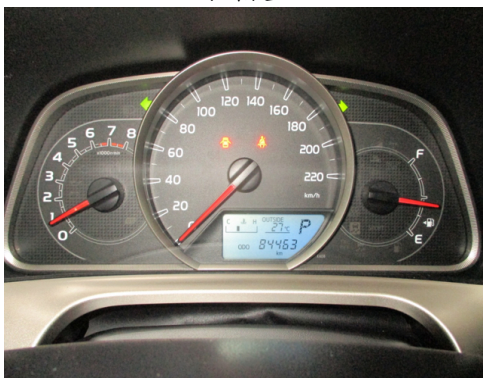
| 現況實車里程 Mileage<br>(僅揭露，不具保證效力) | 84,463 |

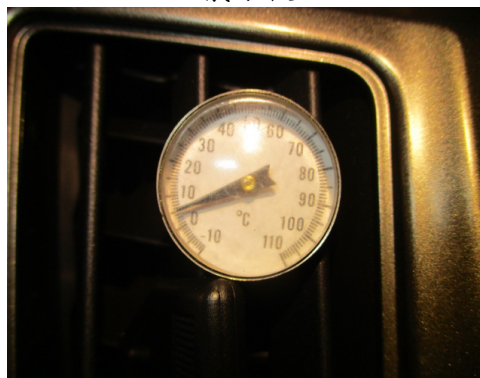
空調溫度

| 查定項目 Inspection Item | 有無異常狀況 Findings | | 備註事項 |
|---|---|---|---|
| 檢查室外氣溫 | 28°C | | |
| 前空調冷氣作動中央出風口溫度 | 5°C | | |
