YES 車輛認證書

受檢測車輛通過YES認證鑑定標準
This vehicle has passed the YES Evaluation Standard

認證編號 CPF07672237104

廠牌 Make	FORD
車型 Model	MUSTANG
年份 Year	2017/11
排氣量 Displacement	2,261
車身號碼 VIN	***TP8UH8J51103**
引擎號碼 Engine Number	無引擎號碼
現況實車里程 Mileage (僅揭露, 不具保證效力)	62,731

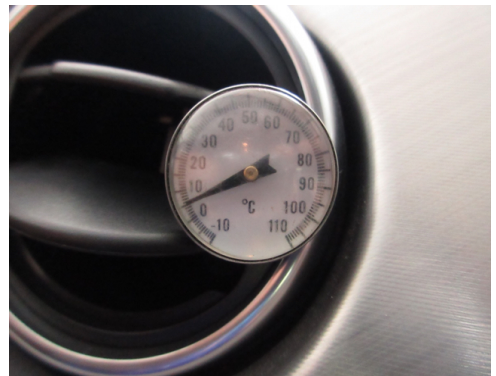
空調溫度

查定項目 Inspection Item	有無異常狀況 Findings	備註事項
檢查室外氣溫	31°C	
後空調冷氣作動中央出風口溫度		無此項目
冷凝器散熱風扇有無運轉異常	<input type="radio"/> 有 <input checked="" type="radio"/> 無	
前空調冷氣A/C開關燈號	<input type="radio"/> 有 <input checked="" type="radio"/> 無	
前空調風速開關各段風速	<input type="radio"/> 有 <input checked="" type="radio"/> 無	
前空調冷氣作動中央出風口溫度	5°C	
後空調冷氣A/C開關燈號		無此項目
後空調風速開關各段風速		無此項目
