# YES 車輛認證書

受檢測車輛通過YES認證鑑定標準  
This vehicle has passed the YES Evaluation Standard

認證編號 CPF0767223B006

廠牌 Make	VW
車型 Model	T5
年份 Year	2008/09
排氣量 Displacement	1,896
車身號碼 VIN	***ZZZ7HZ9H0407**
引擎號碼 Engine Number	無引擎號碼
現況實車里程 Mileage (僅揭露, 不具保證效力)	242,354

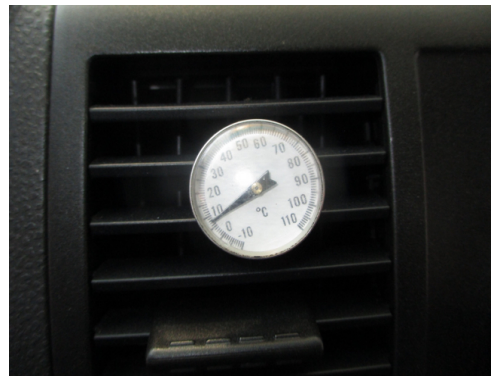
空調溫度

查定項目 Inspection Item	有無異常狀況 Findings		備註事項
檢查室外氣溫		31 °C	
後空調冷氣作動中央出風口溫度		10 °C	
冷凝器散熱風扇有無運轉異常	<input type="radio"/> 有	<input checked="" type="radio"/> 無	
前空調冷氣A/C開關燈號	<input type="radio"/> 有	<input checked="" type="radio"/> 無	
前空調風速開關各段風速	<input type="radio"/> 有	<input checked="" type="radio"/> 無	
前空調冷氣作動中央出風口溫度		8 °C	
後空調冷氣A/C開關燈號			無此項目
後空調風速開關各段風速	<input type="radio"/> 有	<input checked="" type="radio"/> 無
