# YES 車輛認證書

受檢測車輛通過YES認證鑑定標準  
This vehicle has passed the YES Evaluation Standard

認證編號 CPF07672246048

| 車型 Model | YARIS |

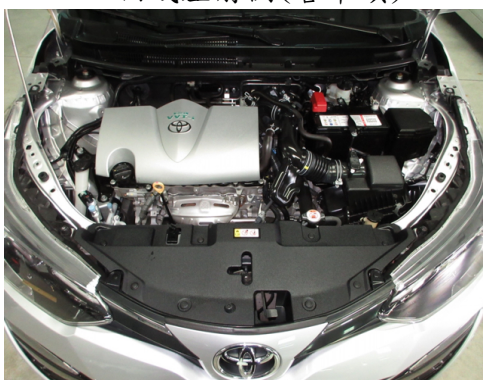
引擎室

| 查定項目 Inspection Item | 有無異常狀況 Findings | | 備註事項 |
|---|---|---|---|
| 外觀有無漏油/水跡象 | <input type="radio"/> 有 | <input checked="" type="radio"/> 無 | |
| 外觀有無修補或龜裂跡象 | <input type="radio"/> 有 | <input checked="" type="radio"/> 無 | |

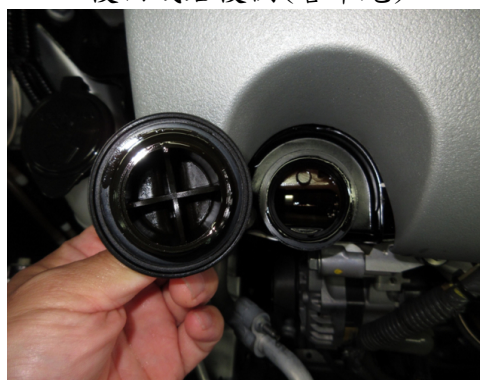
機油蓋

| 查定項目 Inspection Item | 有無異常狀況 Findings | | 備註事項 |
|---|---|---|---|
| 機油油量、油質有無異常 | <input type="radio"/> 有 | <input checked="" type="radio"/> 無 | |

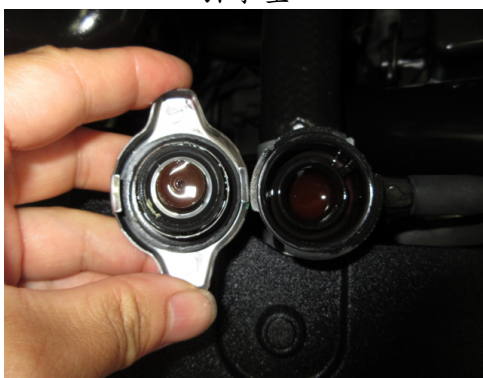
水箱蓋

| 查定項目 Inspection Item | 有無異常狀況 Findings | | 備註事項 |
|---|---|---|---|
| 冷卻水有無添加防鏽劑 | <input type="radio"/> 有 | <input checked="" type="radio"/> 無 | |

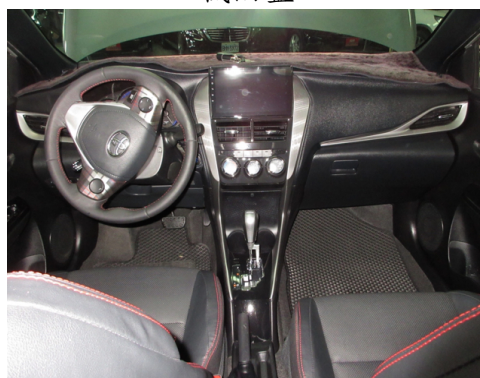
儀錶板

| 查定項目 Inspection Item | 有無異常狀況 Findings | | 備註事項 |
|---|---|---|---|
| 水溫錶(燈)有無異常顯示 | <input type="radio"/> 有 | <input checked="" type="radio"/> 無 | |
| 警告指示燈有無異常作動 | <input type="radio"/> 有 | <input checked="" type="radio"/> 無 | |

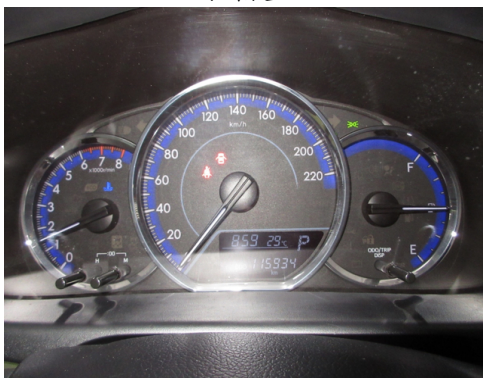
| 現況實車里程 Mileage<br>(僅揭露，不具保證效力) | 115,934 |

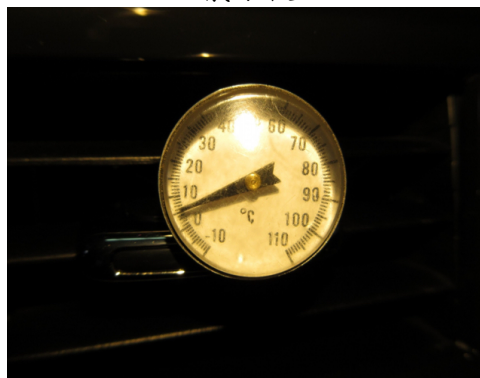
空調溫度

| 查定項目 Inspection Item | 有無異常狀況 Findings | | 備註事項 |
|---|---|---|---|
| 檢查室外氣溫 | 31°C | | |
| 前空調冷氣作動中央出風口溫度 | 5°C | | |
