YES 車輛認證書

受檢測車輛通過YES認證鑑定標準
This vehicle has passed the YES Evaluation Standard

認證編號 CPF07672261045

廠牌 Make	BMW
車型 Model	X MODELS
年份 Year	2013/04
排氣量 Displacement	2,979
車身號碼 VIN	WBAFG2108DL96****
引擎號碼 Engine Number	無引擎號碼
現況實車里程 Mileage (僅揭露, 不具保證效力)	169,695

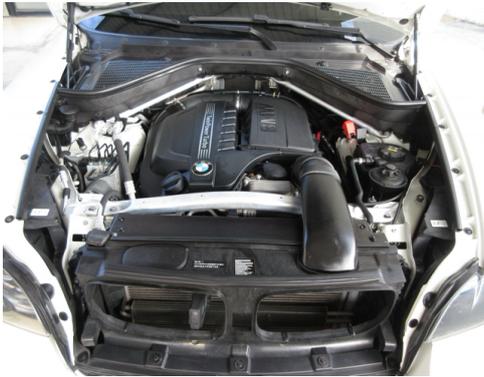
引擎室

1. 運轉時有無冒藍白煙、黑煙	正常	2. 水溫錶(燈)有無異常顯示	正常
3. 警告指示燈有無異常作動	正常	4. 機油油量、油質有無異常	正常
5. 外觀有無漏油/水跡象	正常	6. 運轉時有無抖動或異常聲響	正常
7. 外觀有無修補或龜裂跡象	正常	8. 冷卻風扇作動有無異常	正常
9. 加速有無不順暢或無法加速	正常	10. 高速運轉有無異常聲響	正常
11. 冷卻水有無添加防鏽劑	正常

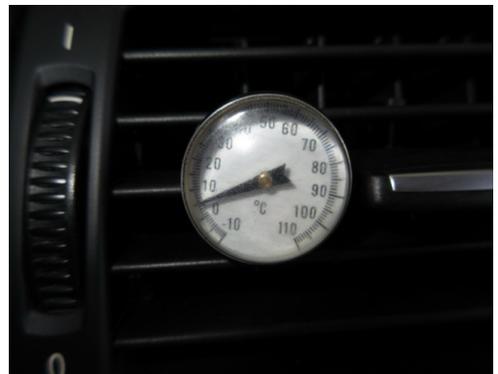
空調溫度

1. 檢查室外氣溫	18°C	2. 後空調冷氣作動中央出風口溫度	7°C
3. 冷凝器散熱風扇有無運轉異常	正常	4. 前空調冷氣A/C開關燈號	正常
5. 前空調風速開關各段風速	正常	6. 前空調冷氣作動中央出風口溫度	5°C
7. 後空調冷氣A/C開關燈號	無此項目	8. 後空調風速開關各段風速	無此項目
