# YES 車輛認證書

受檢測車輛通過YES認證鑑定標準  
This vehicle has passed the YES Evaluation Standard

認證編號 CPF07672262011

廠牌 Make	TOYOTA
車型 Model	ALTIS
年份 Year	2023/11
排氣量 Displacement	1,798
車身號碼 VIN	RKLBU3AE4R000****
引擎號碼 Engine Number	***Z0856**
現況實車里程 Mileage (僅揭露, 不具保證效力)	8,502

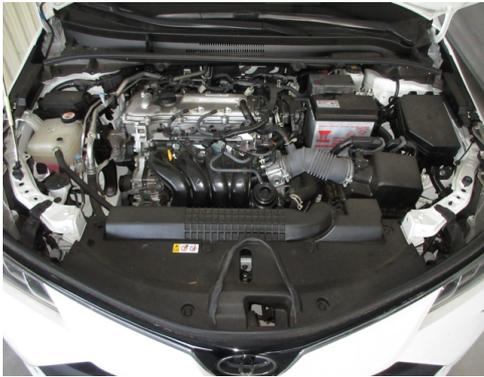
引擎室

1. 運轉時有無冒藍白煙、黑煙	正常	2. 水溫錶(燈)有無異常顯示	正常
3. 警告指示燈有無異常作動	正常	4. 機油油量、油質有無異常	正常
5. 外觀有無漏油/水跡象	正常	6. 運轉時有無抖動或異常聲響	正常
7. 外觀有無修補或龜裂跡象	正常	8. 冷卻風扇作動有無異常	正常
9. 加速有無不順暢或無法加速	正常	10. 高速運轉有無異常聲響	正常
11. 冷卻水有無添加防鏽劑	正常

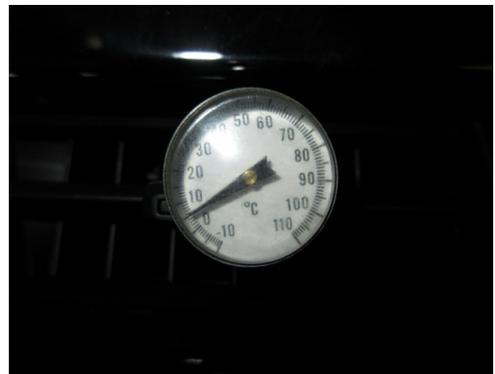
空調溫度

1. 檢查室外氣溫	23°C	2. 後空調冷氣作動中央出風口溫度	7°C
3. 冷凝器散熱風扇有無運轉異常	正常	4. 前空調冷氣A/C開關燈號	正常
5. 前空調風速開關各段風速	正常	6. 前空調冷氣作動中央出風口溫度	5°C
7. 後空調冷氣A/C開關燈號	無此項目	8. 後空調風速開關各段風速	無此項目
