# YES 車輛認證書

受檢測車輛通過YES認證鑑定標準  
This vehicle has passed the YES Evaluation Standard

認證編號 CPF07672262070

廠牌 Make	HYUNDAI
車型 Model	ELANTRA
年份 Year	2018/10
排氣量 Displacement	1,591
車身號碼 VIN	RFHHDH41CBKS00****
引擎號碼 Engine Number	***GJU2171**
現況實車里程 Mileage (僅揭露, 不具保證效力)	57,434

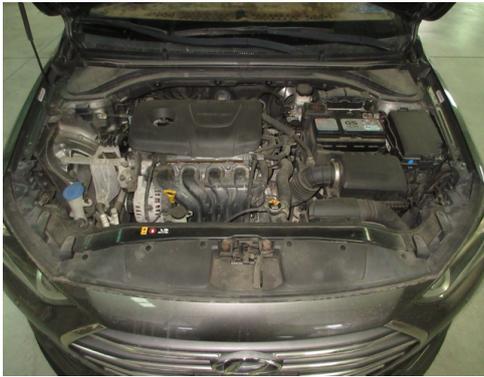
引擎室

1. 運轉時有無冒藍白煙、黑煙	正常	2. 水溫錶(燈)有無異常顯示	正常
3. 警告指示燈有無異常作動	正常	4. 機油油量、油質有無異常	正常
5. 外觀有無漏油/水跡象	正常	6. 運轉時有無抖動或異常聲響	正常
7. 外觀有無修補或龜裂跡象	正常	8. 冷卻風扇作動有無異常	正常
9. 加速有無不順暢或無法加速	正常	10. 高速運轉有無異常聲響	正常
11. 冷卻水有無添加防鏽劑	正常

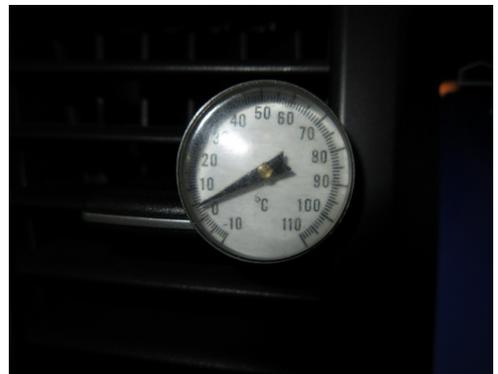
空調溫度

1. 檢查室外氣溫	26°C	2. 後空調冷氣作動中央出風口溫度	7°C
3. 冷凝器散熱風扇有無運轉異常	正常	4. 前空調冷氣A/C開關燈號	正常
5. 前空調風速開關各段風速	正常	6. 前空調冷氣作動中央出風口溫度	5°C
7. 後空調冷氣A/C開關燈號	無此項目	8. 後空調風速開關各段風速	無此項目
