# YES 車輛認證書

認證編號 CPF07672263040

廠牌 Make	HONDA
車型 Model	HR-V
年份 Year	2018/11
排氣量 Displacement	1,799
車身號碼 VIN	RKTRU5870KF10****
引擎號碼 Engine Number	***ZJ36012**
現況實車里程 Mileage (僅揭露, 不具保證效力)	145,423

## 車輛認證總結報告 Vehicle Inspection Findings

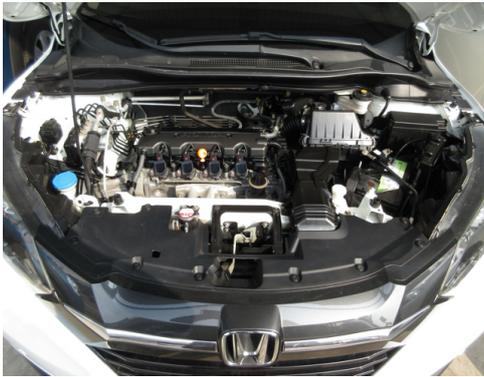
引擎室

1. 運轉時有無冒藍白煙、黑煙	正常	2. 水溫錶(燈)有無異常顯示	正常
3. 警告指示燈有無異常作動	正常	4. 機油油量、油質有無異常	正常
5. 外觀有無漏油/水跡象	正常	6. 運轉時有無抖動或異常聲響	正常
7. 外觀有無修補或龜裂跡象	正常	8. 冷卻風扇作動有無異常	正常
9. 加速有無不順暢或無法加速	正常	10. 高速運轉有無異常聲響	正常
11. 冷卻水有無添加防鏽劑	正常

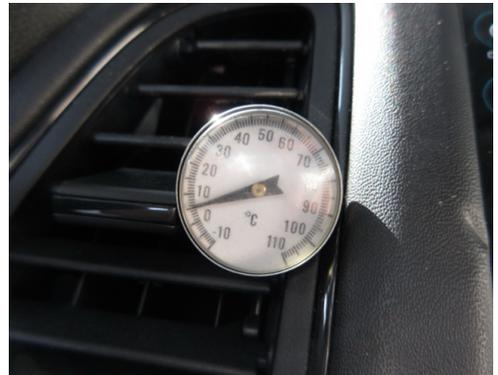
空調溫度

1. 檢查室外氣溫	23°C	2. 後空調冷氣作動中央出風口溫度	無此項目
3. 冷凝器散熱風扇有無運轉異常	正常	4. 前空調冷氣A/C開關燈號	正常
5. 前空調風速開關各段風速	正常	6. 前空調冷氣作動中央出風口溫度	5°C
7. 後空調冷氣A/C開關燈號	無此項目	8. 後空調風速開關各段風速	無此項目
