# YES 車輛認證書

受檢測車輛通過YES認證鑑定標準  
This vehicle has passed the YES Evaluation Standard

認證編號 CPF07672263051

廠牌 Make	TOYOTA
車型 Model	PRIUS
年份 Year	2021/02
排氣量 Displacement	1,497
車身號碼 VIN	JTDKD3B340114****
引擎號碼 Engine Number	無引擎號碼
現況實車里程 Mileage (僅揭露, 不具保證效力)	173,918

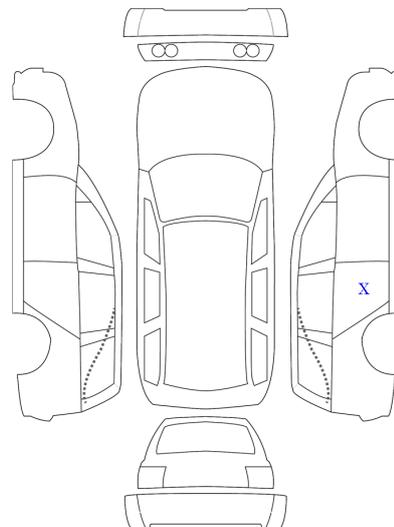
車體外觀圖

本車引擎號碼無異常。

本車車身號碼無異常。

本車輛無泡水跡象。

本車體骨架結構無修復跡象。

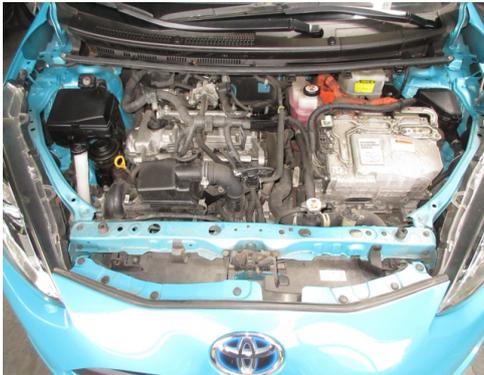
引擎室

1. 運轉時有無冒藍白煙、黑煙	正常	2. 水溫錶(燈)有無異常顯示	正常
3. 警告指示燈有無異常作動	正常	4. 機油油量、油質有無異常	正常
5. 外觀有無漏油/水跡象	正常	6. 運轉時有無抖動或異常聲響	正常
7. 外觀有無修補或龜裂跡象	正常	8. 冷卻風扇作動有無異常	正常
9. 加速有無不順暢或無法加速	正常	10. 高速運轉有無異常聲響	正常
11. 冷卻水有無添加防鏽劑	正常

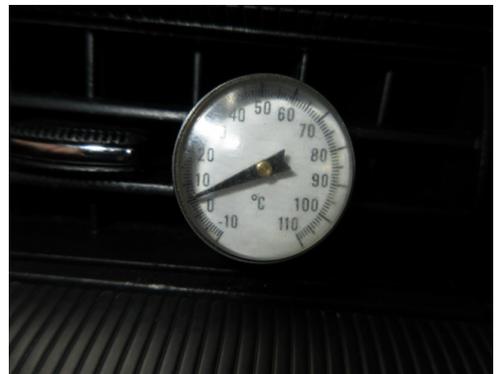
空調溫度

1. 檢查室外氣溫	17°C	2. 後空調冷氣作動中央出風口溫度	無此項目
3. 冷凝器散熱風扇有無運轉異常	正常	4. 前空調冷氣A/C開關燈號	正常
5. 前空調風速開關各段風速	正常	6. 前空調冷氣作動中央出風口溫度	5°C
7. 後空調冷氣A/C開關燈號	無此項目	8. 後空調風速開關各段風速	無此項目
