# YES 車輛認證書

認證編號 CPF09023239044

廠牌 Make	PORSCHE
車型 Model	CAYENNE
年份 Year	2010/09
排氣量 Displacement	3,598
車身號碼 VIN	***ZZZ92ZBLA023**
引擎號碼 Engine Number	無引擎號碼
現況實車里程 Mileage (僅揭露, 不具保證效力)	57,359

## 車輛認證總結報告 Vehicle Inspection Findings

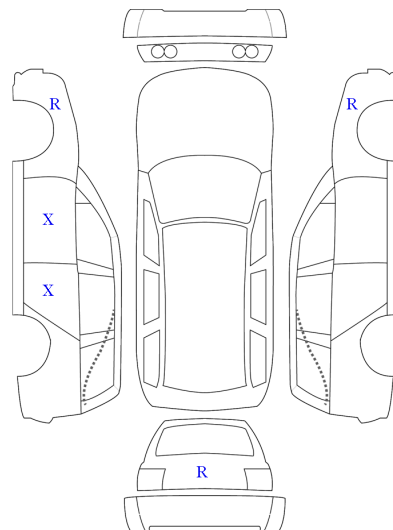
車體外觀圖

本車引擎號碼無異常。 **S** 鈹件鏽蝕、斑剝或鏽穿  
本車車身號碼無異常。 **B** 受損面積約一個拳頭(含)以上  
本車輛無泡水跡象。 **R** 鈹件校正痕跡  
本車體骨架結構無修復跡象。 **X** 更換

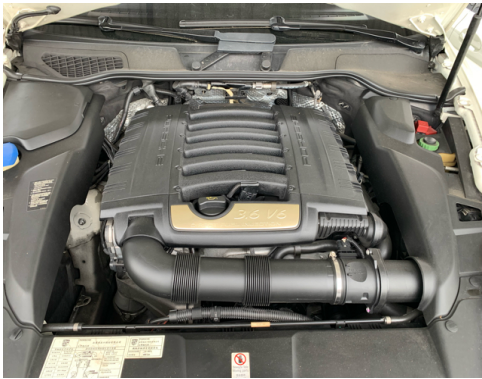
引擎室

查定項目 Inspection Item	有無異常狀況 Findings		備註事項
運轉時有無冒藍白煙、黑煙	<input type="radio"/> 有	<input checked="" type="radio"/> 無	
水溫錶(燈)有無異常顯示	<input type="radio"/> 有	<input checked="" type="radio"/> 無	
警告指示燈有無異常作動	<input type="radio"/> 有	<input checked="" type="radio"/> 無	
機油油量、油質有無異常	<input type="radio"/> 有	<input checked="" type="radio"/> 無	
外觀有無漏油/水跡象	<input type="radio"/> 有	<input checked="" type="radio"/> 無	
運轉時有無抖動或異常聲響	<input type="radio"/> 有	<input checked="" type="radio"/> 無	
外觀有無修補或龜裂跡象	<input type="radio"/> 有	<input checked="" type="radio"/> 無	
冷卻風扇作動有無異常	<input type="radio"/> 有	<input checked="" type="radio"/> 無	
加速有無不順暢或無法加速	<input type="radio"/> 有	<input checked="" type="radio"/> 無	
高速運轉有無異常聲響	<input type="radio"/> 有	<input checked="" type="radio"/> 無	
冷卻水有無添加防鏽劑	<input type="radio"/> 有	<input checked="" type="radio"/> 無

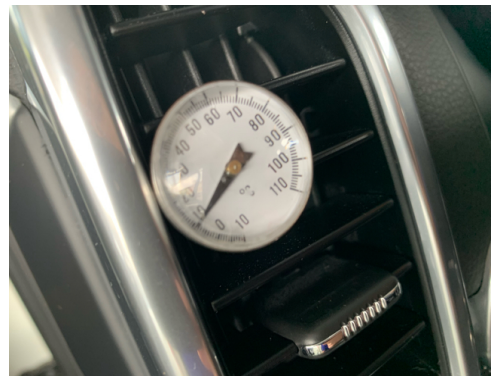
空調溫度

查定項目 Inspection Item	有無異常狀況 Findings	備註事項
檢查室外氣溫	35°C	
後空調冷氣作動中央出風口溫度		無此項目
冷凝器散熱風扇有無運轉異常	<input type="radio"/> 有 <input checked="" type="radio"/> 無	
前空調冷氣A/C開關燈號	<input type="radio"/> 有 <input checked="" type="radio"/> 無	
前空調風速開關各段風速	<input type="radio"/> 有 <input checked="" type="radio"/> 無	
前空調冷氣作動中央出風口溫度	8°C	
後空調冷氣A/C開關燈號		無此項目
後空調風速開關各段風速		無此項目
