YES 車輛認證書

認證編號 CPF09023243137

廠牌 Make	VW
車型 Model	TIGUAN
年份 Year	2019/11
排氣量 Displacement	1,395
車身號碼 VIN	***ZZZ5NZLW8490**
引擎號碼 Engine Number	無引擎號碼
現況實車里程 Mileage (僅揭露, 不具保證效力)	97,310

車輛認證總結報告 Vehicle Inspection Findings

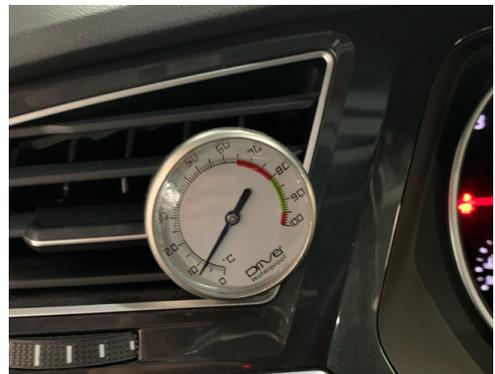
空調溫度

查定項目 Inspection Item	有無異常狀況 Findings	備註事項
檢查室外氣溫	27°C	
後空調冷氣作動中央出風口溫度		無此項目
冷凝器散熱風扇有無運轉異常	<input type="radio"/> 有 <input checked="" type="radio"/> 無	
前空調冷氣A/C開關燈號	<input type="radio"/> 有 <input checked="" type="radio"/> 無	
前空調風速開關各段風速	<input type="radio"/> 有 <input checked="" type="radio"/> 無	
前空調冷氣作動中央出風口溫度	7°C	
後空調冷氣A/C開關燈號		無此項目
後空調風速開關各段風速		無此項目
