# YES 車輛認證書

受檢測車輛通過YES認證鑑定標準  
This vehicle has passed the YES Evaluation Standard

認證編號 CPF09023262090

廠牌 Make	TOYOTA
車型 Model	COROLLA CROSS
年份 Year	2022/05
排氣量 Displacement	1,798
車身號碼 VIN	ZSG10~034****
引擎號碼 Engine Number	***Y8656**
現況實車里程 Mileage (僅揭露, 不具保證效力)	75,357

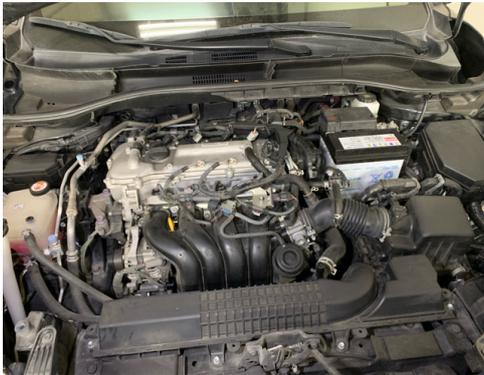
引擎室

1. 運轉時有無冒藍白煙、黑煙	正常	2. 水溫錶(燈)有無異常顯示	正常
3. 警告指示燈有無異常作動	正常	4. 機油油量、油質有無異常	正常
5. 外觀有無漏油/水跡象	正常	6. 運轉時有無抖動或異常聲響	正常
7. 外觀有無修補或龜裂跡象	正常	8. 冷卻風扇作動有無異常	正常
9. 加速有無不順暢或無法加速	正常	10. 高速運轉有無異常聲響	正常
11. 冷卻水有無添加防鏽劑	正常

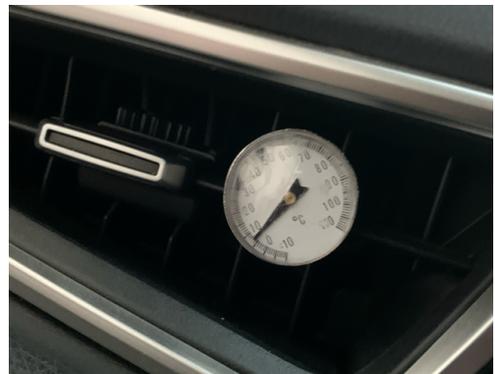
空調溫度

1. 檢查室外氣溫	28°C	2. 後空調冷氣作動中央出風口溫度	無此項目
3. 冷凝器散熱風扇有無運轉異常	正常	4. 前空調冷氣A/C開關燈號	正常
5. 前空調風速開關各段風速	正常	6. 前空調冷氣作動中央出風口溫度	7°C
7. 後空調冷氣A/C開關燈號	無此項目	8. 後空調風速開關各段風速	無此項目
