# YES 車輛認證書

受檢測車輛通過YES認證鑑定標準  
This vehicle has passed the YES Evaluation Standard

認證編號 CPF09023263073

廠牌 Make	TOYOTA
車型 Model	TOYOTA 86
年份 Year	2022/06
排氣量 Displacement	2,387
車身號碼 VIN	JF1ZN8L72PG00****
引擎號碼 Engine Number	無引擎號碼
現況實車里程 Mileage (僅揭露, 不具保證效力)	39,503

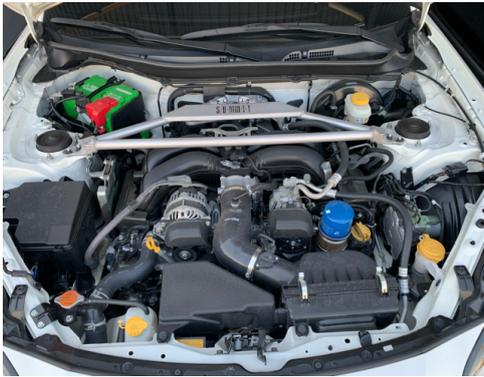
引擎室

1. 運轉時有無冒藍白煙、黑煙	正常	2. 水溫錶(燈)有無異常顯示	正常
3. 警告指示燈有無異常作動	正常	4. 機油油量、油質有無異常	正常
5. 外觀有無漏油/水跡象	正常	6. 運轉時有無抖動或異常聲響	正常
7. 外觀有無修補或龜裂跡象	正常	8. 冷卻風扇作動有無異常	正常
9. 加速有無不順暢或無法加速	正常	10. 高速運轉有無異常聲響	正常
11. 冷卻水有無添加防鏽劑	正常

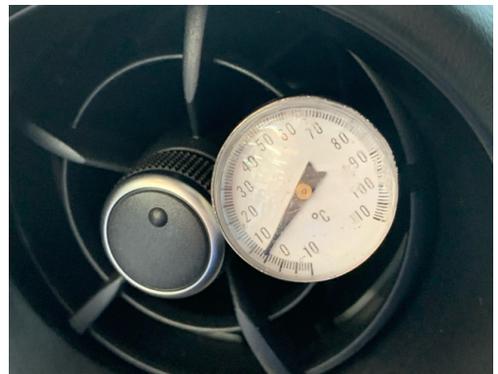
空調溫度

1. 檢查室外氣溫	29°C	2. 後空調冷氣作動中央出風口溫度	無此項目
3. 冷凝器散熱風扇有無運轉異常	正常	4. 前空調冷氣A/C開關燈號	正常
5. 前空調風速開關各段風速	正常	6. 前空調冷氣作動中央出風口溫度	7°C
7. 後空調冷氣A/C開關燈號	無此項目	8. 後空調風速開關各段風速	無此項目
