# YES 車輛認證書

認證編號 CPF0990225C114

廠牌 Make	TOYOTA
車型 Model	YARIS
年份 Year	2021/07
排氣量 Displacement	1,496
車身號碼 VIN	NSP151~411****
引擎號碼 Engine Number	***X7170**
現況實車里程 Mileage (僅揭露, 不具保證效力)	65,872

## 車輛認證總結報告 Vehicle Inspection Findings

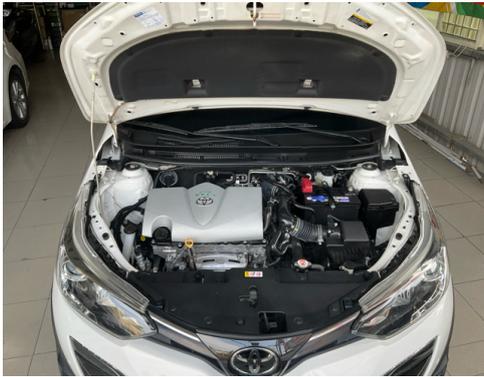
引擎室

1. 運轉時有無冒藍白煙、黑煙	正常	2. 水溫錶(燈)有無異常顯示	正常
3. 警告指示燈有無異常作動	正常	4. 機油油量、油質有無異常	正常
5. 外觀有無漏油/水跡象	正常	6. 運轉時有無抖動或異常聲響	正常
7. 外觀有無修補或龜裂跡象	正常	8. 冷卻風扇作動有無異常	正常
9. 加速有無不順暢或無法加速	正常	10. 高速運轉有無異常聲響	正常
11. 冷卻水有無添加防鏽劑	正常

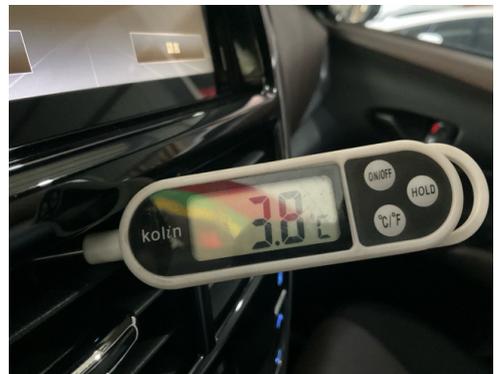
空調溫度

1. 檢查室外氣溫	28°C	2. 後空調冷氣作動中央出風口溫度	無此項目
3. 冷凝器散熱風扇有無運轉異常	正常	4. 前空調冷氣A/C開關燈號	正常
5. 前空調風速開關各段風速	正常	6. 前空調冷氣作動中央出風口溫度	4°C
7. 後空調冷氣A/C開關燈號	無此項目	8. 後空調風速開關各段風速	無此項目
