# YES 車輛認證書

受檢測車輛通過YES認證鑑定標準  
This vehicle has passed the YES Evaluation Standard

認證編號 CPF09902261002

廠牌 Make	TOYOTA
車型 Model	COROLLA CROSS
年份 Year	2022/09
排氣量 Displacement	1,798
車身號碼 VIN	ZVG10 ~032****
引擎號碼 Engine Number	***Y9011**
現況實車里程 Mileage (僅揭露, 不具保證效力)	140,293

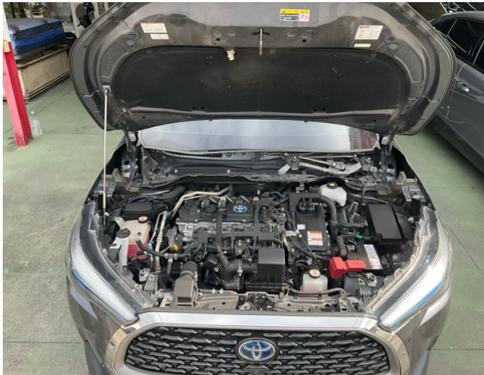
引擎室

1. 運轉時有無冒藍白煙、黑煙	正常	2. 水溫錶(燈)有無異常顯示	正常
3. 警告指示燈有無異常作動	正常	4. 機油油量、油質有無異常	正常
5. 外觀有無漏油/水跡象	正常	6. 運轉時有無抖動或異常聲響	正常
7. 外觀有無修補或龜裂跡象	正常	8. 冷卻風扇作動有無異常	正常
9. 加速有無不順暢或無法加速	正常	10. 高速運轉有無異常聲響	正常
11. 冷卻水有無添加防鏽劑	正常

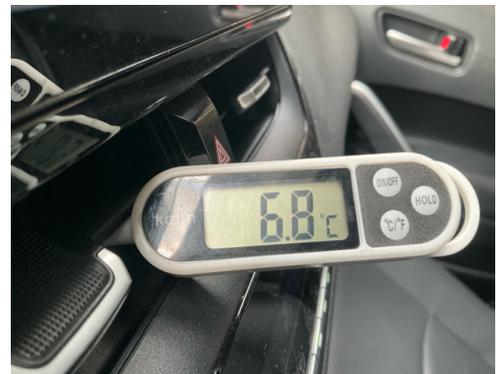
空調溫度

1. 檢查室外氣溫	22°C	2. 後空調冷氣作動中央出風口溫度	無此項目
3. 冷凝器散熱風扇有無運轉異常	正常	4. 前空調冷氣A/C開關燈號	正常
5. 前空調風速開關各段風速	正常	6. 前空調冷氣作動中央出風口溫度	7°C
7. 後空調冷氣A/C開關燈號	無此項目	8. 後空調風速開關各段風速	無此項目
