# YES 車輛認證書

認證編號 CPF09902261037

廠牌 Make	NISSAN
車型 Model	KICKS
年份 Year	2021/07
排氣量 Displacement	1,498
車身號碼 VIN	P15FVA04****
引擎號碼 Engine Number	***504243**
現況實車里程 Mileage (僅揭露, 不具保證效力)	98,255

## 車輛認證總結報告 Vehicle Inspection Findings

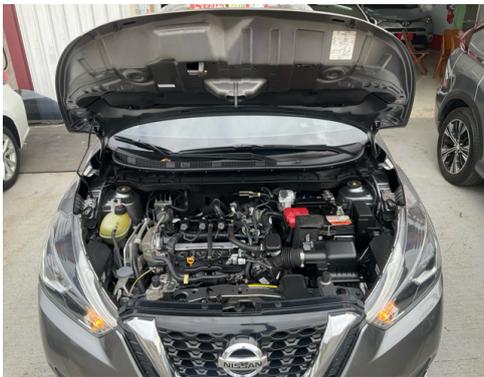
引擎室

1. 運轉時有無冒藍白煙、黑煙	正常	2. 水溫錶(燈)有無異常顯示	正常
3. 警告指示燈有無異常作動	正常	4. 機油油量、油質有無異常	正常
5. 外觀有無漏油/水跡象	正常	6. 運轉時有無抖動或異常聲響	正常
7. 外觀有無修補或龜裂跡象	正常	8. 冷卻風扇作動有無異常	正常
9. 加速有無不順暢或無法加速	正常	10. 高速運轉有無異常聲響	正常
11. 冷卻水有無添加防鏽劑	正常

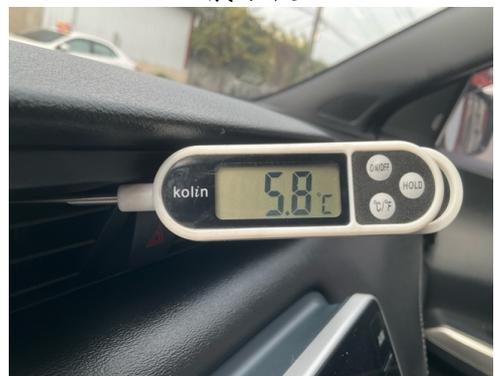
空調溫度

1. 檢查室外氣溫	20°C	2. 後空調冷氣作動中央出風口溫度	無此項目
3. 冷凝器散熱風扇有無運轉異常	正常	4. 前空調冷氣A/C開關燈號	正常
5. 前空調風速開關各段風速	正常	6. 前空調冷氣作動中央出風口溫度	6°C
7. 後空調冷氣A/C開關燈號	無此項目	8. 後空調風速開關各段風速	無此項目
