YES 車輛認證書

受檢測車輛通過YES認證鑑定標準
This vehicle has passed the YES Evaluation Standard

認證編號 CPF09902261087

廠牌 Make	MITSUBISHI
車型 Model	DELICA
年份 Year	2022/11
排氣量 Displacement	2,378
車身號碼 VIN	RKMDTPUK2PH20****
引擎號碼 Engine Number	***9S4NAAX62**
現況實車里程 Mileage (僅揭露, 不具保證效力)	87,497

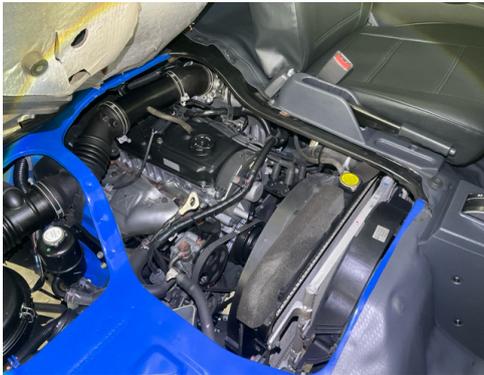
引擎室

1. 運轉時有無冒藍白煙、黑煙	正常	2. 水溫錶(燈)有無異常顯示	正常
3. 警告指示燈有無異常作動	正常	4. 機油油量、油質有無異常	正常
5. 外觀有無漏油/水跡象	正常	6. 運轉時有無抖動或異常聲響	正常
7. 外觀有無修補或龜裂跡象	正常	8. 冷卻風扇作動有無異常	正常
9. 加速有無不順暢或無法加速	正常	10. 高速運轉有無異常聲響	正常
11. 冷卻水有無添加防鏽劑	正常

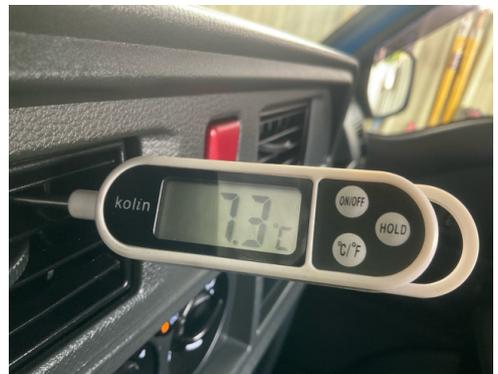
空調溫度

1. 檢查室外氣溫	26°C	2. 後空調冷氣作動中央出風口溫度	無此項目
3. 冷凝器散熱風扇有無運轉異常	正常	4. 前空調冷氣A/C開關燈號	正常
5. 前空調風速開關各段風速	正常	6. 前空調冷氣作動中央出風口溫度	7°C
7. 後空調冷氣A/C開關燈號	無此項目	8. 後空調風速開關各段風速	無此項目
