# YES 車輛認證書

受檢測車輛通過YES認證鑑定標準  
This vehicle has passed the YES Evaluation Standard

認證編號 CPF09902263062

廠牌 Make	LEXUS
車型 Model	CT200H
年份 Year	2016/09
排氣量 Displacement	1,798
車身號碼 VIN	JTHKD5BH40228****
引擎號碼 Engine Number	無引擎號碼
現況實車里程 Mileage (僅揭露, 不具保證效力)	190,781

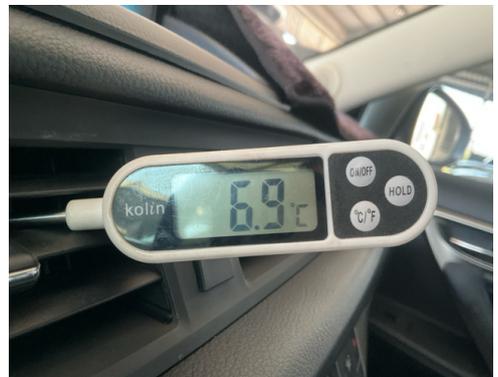
空調溫度

1. 檢查室外氣溫	25°C	2. 後空調冷氣作動中央出風口溫度	無此項目
3. 冷凝器散熱風扇有無運轉異常	正常	4. 前空調冷氣A/C開關燈號	正常
5. 前空調風速開關各段風速	正常	6. 前空調冷氣作動中央出風口溫度	7°C
7. 後空調冷氣A/C開關燈號	無此項目	8. 後空調風速開關各段風速	無此項目
