認證編號 CPF20054232172

## 車輛資料 Vehicle Information

## 車輛認證總結報告 Vehicle Inspection Findings

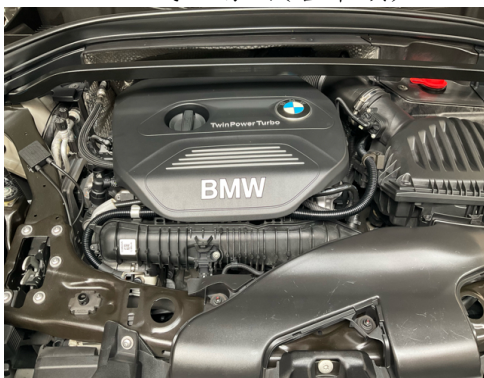
引擎室

| 查定項目 Inspection Item | 有無異常狀況 Findings | | 備註事項 |
|---|---|---|---|
| 外觀有無漏油/水跡象 | <input type="radio"/> 有 | <input checked="" type="radio"/> 無 | |
| 外觀有無修補或龜裂跡象 | <input type="radio"/> 有 | <input checked="" type="radio"/> 無 | |

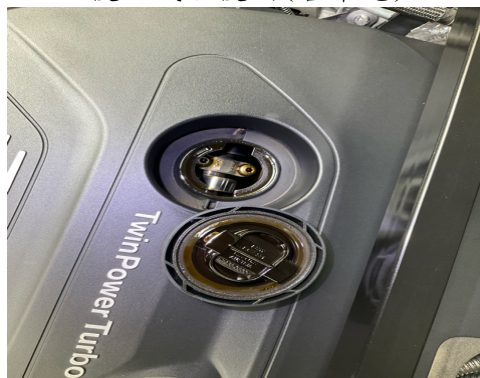
機油蓋

| 查定項目 Inspection Item | 有無異常狀況 Findings | | 備註事項 |
|---|---|---|---|
| 機油油量、油質有無異常 | <input type="radio"/> 有 | <input checked="" type="radio"/> 無 | |

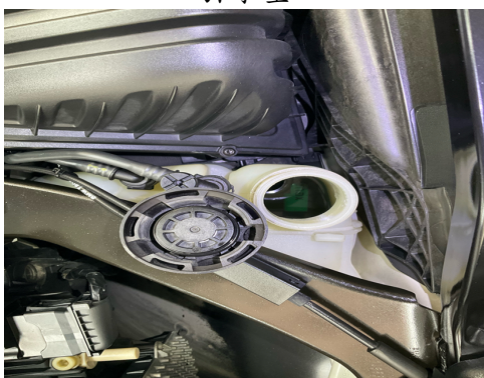
水箱蓋

| 查定項目 Inspection Item | 有無異常狀況 Findings | | 備註事項 |
|---|---|---|---|
| 冷卻水有無添加防鏽劑 | <input type="radio"/> 有 | <input checked="" type="radio"/> 無 | |

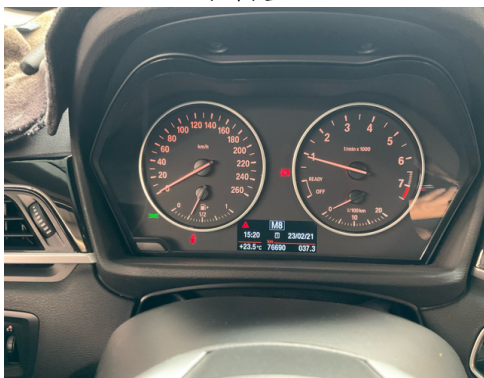
| 現況實車里程 Mileage<br>(僅揭露，不具保證效力) | 76,690 |

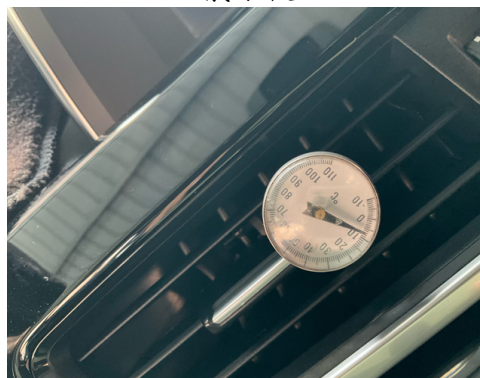
空調溫度

| 查定項目 Inspection Item | 有無異常狀況 Findings | | 備註事項 |
|---|---|---|---|
| 檢查室外氣溫 | 20°C | | |
| 前空調冷氣作動中央出風口溫度 | 8°C | | |
