YES 車輛認證書

認證編號 CPF20054244119

廠牌 Make	FORD
車型 Model	FOCUS
年份 Year	2023/07
排氣量 Displacement	1,497
車身號碼 VIN	***ATZCEXP20044**
引擎號碼 Engine Number	***5585**
現況實車里程 Mileage (僅揭露, 不具保證效力)	3,369

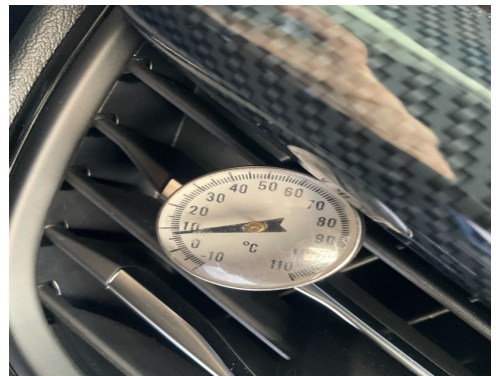
空調溫度

查定項目 Inspection Item	有無異常狀況 Findings	備註事項
檢查室外氣溫	29°C	
後空調冷氣作動中央出風口溫度		無此項目
冷凝器散熱風扇有無運轉異常	<input type="radio"/> 有 <input checked="" type="radio"/> 無	
前空調冷氣A/C開關燈號	<input type="radio"/> 有 <input checked="" type="radio"/> 無	
前空調風速開關各段風速	<input type="radio"/> 有 <input checked="" type="radio"/> 無	
前空調冷氣作動中央出風口溫度	8°C	
後空調冷氣A/C開關燈號		無此項目
後空調風速開關各段風速		無此項目
