YES 車輛認證書

認證編號 CPF20054249095

廠牌 Make	DFSK
車型 Model	SUPER FUWIN/金穩發
年份 Year	2023/01
排氣量 Displacement	1,493
車身號碼 VIN	***C31U29PD5S08**
引擎號碼 Engine Number	***5-06223558**
現況實車里程 Mileage (僅揭露, 不具保證效力)	23,627

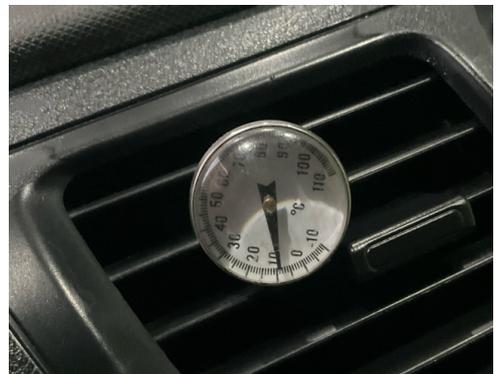
空調溫度

查定項目 Inspection Item	有無異常狀況 Findings		備註事項
檢查室外氣溫	31°C		
後空調冷氣作動中央出風口溫度			無此項目
冷凝器散熱風扇有無運轉異常	<input type="radio"/> 有	<input checked="" type="radio"/> 無	
前空調冷氣A/C開關燈號	<input type="radio"/> 有	<input checked="" type="radio"/> 無	
前空調風速開關各段風速	<input type="radio"/> 有	<input checked="" type="radio"/> 無	
前空調冷氣作動中央出風口溫度	9°C		
後空調冷氣A/C開關燈號			無此項目
後空調風速開關各段風速			無此項目
