# YES 車輛認證書

受檢測車輛通過YES認證鑑定標準  
This vehicle has passed the YES Evaluation Standard

認證編號 CPF2005425C194

廠牌 Make	HONDA
車型 Model	HR-V
年份 Year	2018/12
排氣量 Displacement	1,799
車身號碼 VIN	RKTRU5870KF10****
引擎號碼 Engine Number	***ZJ36018**
現況實車里程 Mileage (僅揭露, 不具保證效力)	124,092

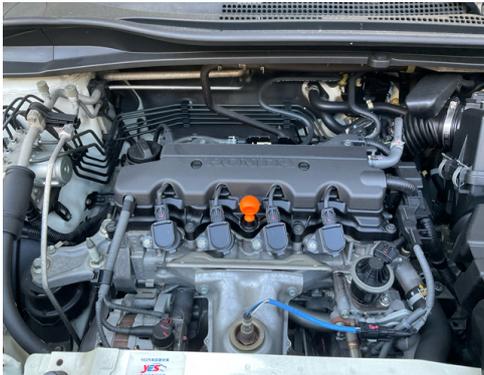
引擎室

1. 運轉時有無冒藍白煙、黑煙	正常	2. 水溫錶(燈)有無異常顯示	正常
3. 警告指示燈有無異常作動	正常	4. 機油油量、油質有無異常	正常
5. 外觀有無漏油/水跡象	正常	6. 運轉時有無抖動或異常聲響	正常
7. 外觀有無修補或龜裂跡象	正常	8. 冷卻風扇作動有無異常	正常
9. 加速有無不順暢或無法加速	正常	10. 高速運轉有無異常聲響	正常
11. 冷卻水有無添加防鏽劑	正常

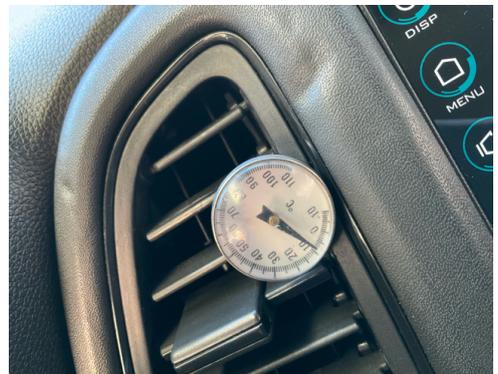
空調溫度

1. 檢查室外氣溫	16°C	2. 後空調冷氣作動中央出風口溫度	無此項目
3. 冷凝器散熱風扇有無運轉異常	正常	4. 前空調冷氣A/C開關燈號	正常
5. 前空調風速開關各段風速	正常	6. 前空調冷氣作動中央出風口溫度	9°C
7. 後空調冷氣A/C開關燈號	無此項目	8. 後空調風速開關各段風速	無此項目
