# YES 車輛認證書

受檢測車輛通過YES認證鑑定標準  
This vehicle has passed the YES Evaluation Standard

認證編號 CPF20054261135

廠牌 Make	HONDA
車型 Model	CR-V
年份 Year	2022/08
排氣量 Displacement	1,498
車身號碼 VIN	RKTRW1830NF11****
引擎號碼 Engine Number	***BK93410**
現況實車里程 Mileage (僅揭露, 不具保證效力)	54,280

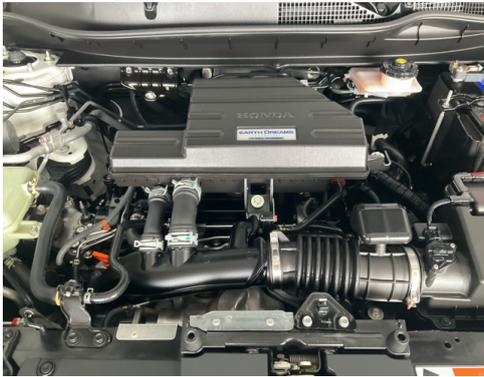
引擎室

1. 運轉時有無冒藍白煙、黑煙	正常	2. 水溫錶(燈)有無異常顯示	正常
3. 警告指示燈有無異常作動	正常	4. 機油油量、油質有無異常	正常
5. 外觀有無漏油/水跡象	正常	6. 運轉時有無抖動或異常聲響	正常
7. 外觀有無修補或龜裂跡象	正常	8. 冷卻風扇作動有無異常	正常
9. 加速有無不順暢或無法加速	正常	10. 高速運轉有無異常聲響	正常
11. 冷卻水有無添加防鏽劑	正常

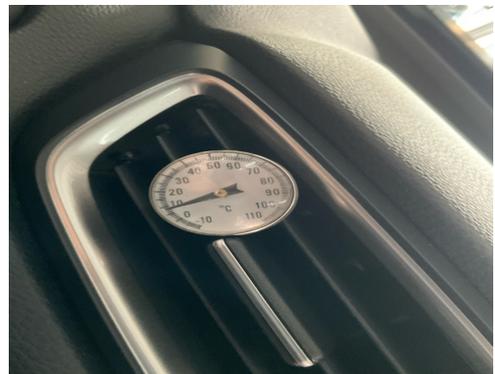
空調溫度

1. 檢查室外氣溫	15°C	2. 後空調冷氣作動中央出風口溫度	無此項目
3. 冷凝器散熱風扇有無運轉異常	正常	4. 前空調冷氣A/C開關燈號	正常
5. 前空調風速開關各段風速	正常	6. 前空調冷氣作動中央出風口溫度	9°C
7. 後空調冷氣A/C開關燈號	無此項目	8. 後空調風速開關各段風速	無此項目
