# YES 車輛認證書

認證編號 CPF20054261155

廠牌 Make	KIA
車型 Model	SPORTAGE
年份 Year	2023/01
排氣量 Displacement	1,598
車身號碼 VIN	KNAPX81BHP714****
引擎號碼 Engine Number	無引擎號碼
現況實車里程 Mileage (僅揭露, 不具保證效力)	53,938

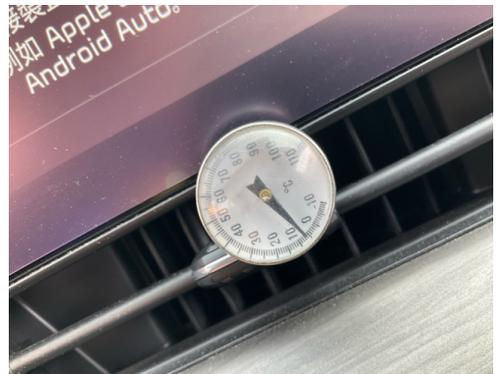
空調溫度

1. 檢查室外氣溫	15°C	2. 後空調冷氣作動中央出風口溫度	無此項目
3. 冷凝器散熱風扇有無運轉異常	正常	4. 前空調冷氣A/C開關燈號	正常
5. 前空調風速開關各段風速	正常	6. 前空調冷氣作動中央出風口溫度	6°C
7. 後空調冷氣A/C開關燈號	無此項目	8. 後空調風速開關各段風速	無此項目
