# YES 車輛認證書

受檢測車輛通過YES認證鑑定標準  
This vehicle has passed the YES Evaluation Standard

認證編號 CPF20054261205

廠牌 Make	TOYOTA
車型 Model	ALTIS
年份 Year	2023/09
排氣量 Displacement	1,798
車身號碼 VIN	RKLBA3BE3R002****
引擎號碼 Engine Number	***Z0715**
現況實車里程 Mileage (僅揭露, 不具保證效力)	52,350

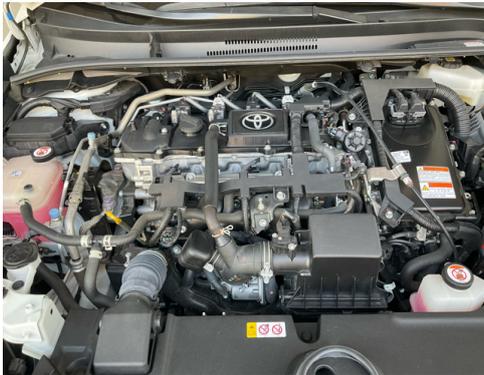
引擎室

1. 運轉時有無冒藍白煙、黑煙	正常	2. 水溫錶(燈)有無異常顯示	正常
3. 警告指示燈有無異常作動	正常	4. 機油油量、油質有無異常	正常
5. 外觀有無漏油/水跡象	正常	6. 運轉時有無抖動或異常聲響	正常
7. 外觀有無修補或龜裂跡象	正常	8. 冷卻風扇作動有無異常	正常
9. 加速有無不順暢或無法加速	正常	10. 高速運轉有無異常聲響	正常
11. 冷卻水有無添加防鏽劑	正常

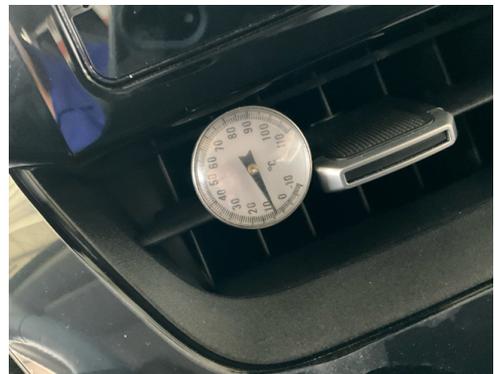
空調溫度

1. 檢查室外氣溫	18°C	2. 後空調冷氣作動中央出風口溫度	無此項目
3. 冷凝器散熱風扇有無運轉異常	正常	4. 前空調冷氣A/C開關燈號	正常
5. 前空調風速開關各段風速	正常	6. 前空調冷氣作動中央出風口溫度	8°C
7. 後空調冷氣A/C開關燈號	無此項目	8. 後空調風速開關各段風速	無此項目
