# YES 車輛認證書

認證編號 CPF21288234115

廠牌 Make	HONDA
車型 Model	CIVIC
年份 Year	2013/10
排氣量 Displacement	1,798
車身號碼 VIN	***FB2631EF0001**
引擎號碼 Engine Number	***Z124852**
現況實車里程 Mileage (僅揭露, 不具保證效力)	201,018

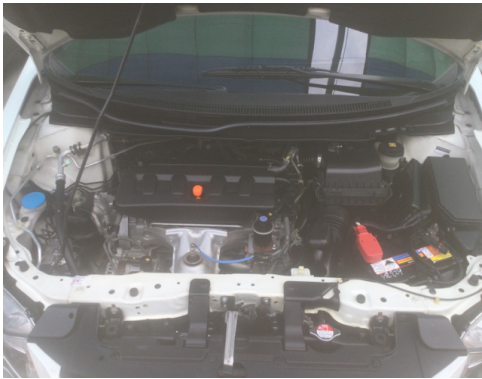
引擎室

查定項目 Inspection Item	有無異常狀況 Findings		備註事項
運轉時有無冒藍白煙、黑煙	<input type="radio"/> 有	<input checked="" type="radio"/> 無	
水溫錶(燈)有無異常顯示	<input type="radio"/> 有	<input checked="" type="radio"/> 無	
警告指示燈有無異常作動	<input type="radio"/> 有	<input checked="" type="radio"/> 無	
機油油量、油質有無異常	<input type="radio"/> 有	<input checked="" type="radio"/> 無	
外觀有無漏油/水跡象	<input type="radio"/> 有	<input checked="" type="radio"/> 無	
運轉時有無抖動或異常聲響	<input type="radio"/> 有	<input checked="" type="radio"/> 無	
外觀有無修補或龜裂跡象	<input type="radio"/> 有	<input checked="" type="radio"/> 無	
冷卻風扇作動有無異常	<input type="radio"/> 有	<input checked="" type="radio"/> 無	
加速有無不順暢或無法加速	<input type="radio"/> 有	<input checked="" type="radio"/> 無	
高速運轉有無異常聲響	<input type="radio"/> 有	<input checked="" type="radio"/> 無	
冷卻水有無添加防鏽劑	<input type="radio"/> 有	<input checked="" type="radio"/> 無

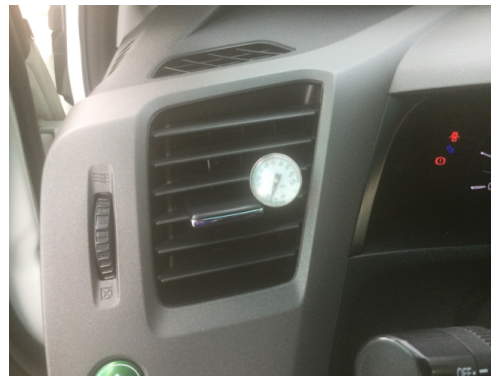
空調溫度

查定項目 Inspection Item	有無異常狀況 Findings		備註事項
檢查室外氣溫	30°C		
後空調冷氣作動中央出風口溫度			無此項目
冷凝器散熱風扇有無運轉異常	<input type="radio"/> 有	<input checked="" type="radio"/> 無	
前空調冷氣A/C開關燈號	<input type="radio"/> 有	<input checked="" type="radio"/> 無	
前空調風速開關各段風速	<input type="radio"/> 有	<input checked="" type="radio"/> 無	
前空調冷氣作動中央出風口溫度	7°C		
後空調冷氣A/C開關燈號			無此項目
後空調風速開關各段風速			無此項目
