# YES 車輛認證書

受檢測車輛通過YES認證鑑定標準  
This vehicle has passed the YES Evaluation Standard

認證編號 CPF21288241011

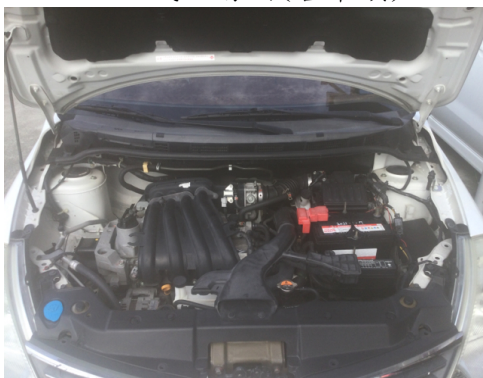
引擎室

| 查定項目 Inspection Item | 有無異常狀況 Findings | | 備註事項 |
|---|---|---|---|
| 外觀有無漏油/水跡象 | <input type="radio"/> 有 | <input checked="" type="radio"/> 無 | |
| 外觀有無修補或龜裂跡象 | <input type="radio"/> 有 | <input checked="" type="radio"/> 無 | |

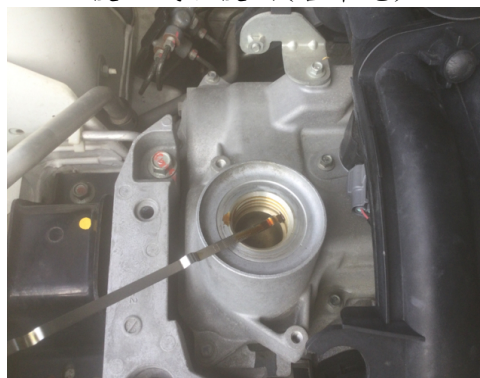
機油蓋

| 查定項目 Inspection Item | 有無異常狀況 Findings | | 備註事項 |
|---|---|---|---|
| 機油油量、油質有無異常 | <input type="radio"/> 有 | <input checked="" type="radio"/> 無 | |

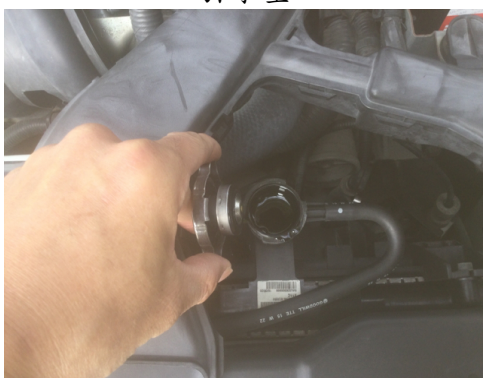
水箱蓋

| 查定項目 Inspection Item | 有無異常狀況 Findings | | 備註事項 |
|---|---|---|---|
| 冷卻水有無添加防鏽劑 | <input type="radio"/> 有 | <input checked="" type="radio"/> 無 | |

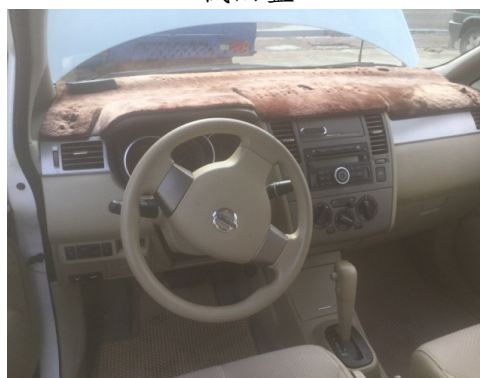
儀錶板

| 查定項目 Inspection Item | 有無異常狀況 Findings | | 備註事項 |
|---|---|---|---|
| 水溫錶(燈)有無異常顯示 | <input type="radio"/> 有 | <input checked="" type="radio"/> 無 | |
| 警告指示燈有無異常作動 | <input type="radio"/> 有 | <input checked="" type="radio"/> 無 | |

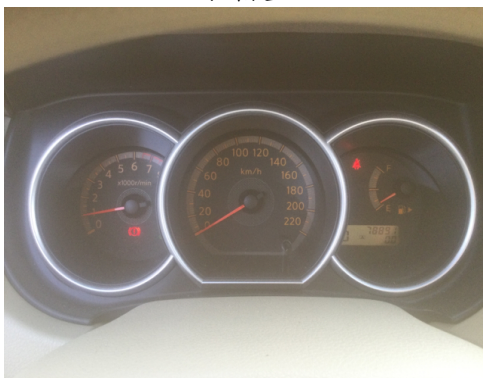
| 現況實車里程 Mileage<br>(僅揭露, 不具保證效力) | 78,891 |

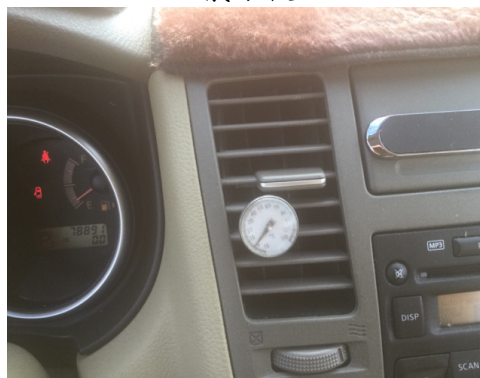
空調溫度

| 查定項目 Inspection Item | 有無異常狀況 Findings | | 備註事項 |
|---|---|---|---|
| 檢查室外氣溫 | 23°C | | |
| 前空調冷氣作動中央出風口溫度 | 7°C | | |
