# YES 車輛認證書

受檢測車輛通過YES認證鑑定標準  
This vehicle has passed the YES Evaluation Standard

認證編號 CPF21288243178

廠牌 Make	HONDA
車型 Model	CIVIC
年份 Year	2015/11
排氣量 Displacement	1,798
車身號碼 VIN	***FB2631GF0001**
引擎號碼 Engine Number	***Z141500**
現況實車里程 Mileage (僅揭露, 不具保證效力)	126,285

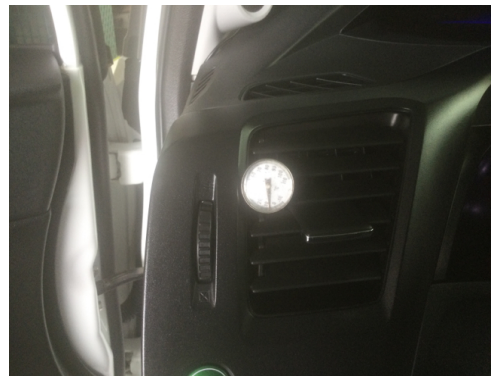
空調溫度

查定項目 Inspection Item	有無異常狀況 Findings		備註事項
檢查室外氣溫	30°C		
後空調冷氣作動中央出風口溫度			無此項目
冷凝器散熱風扇有無運轉異常	<input type="radio"/> 有	<input checked="" type="radio"/> 無	
前空調冷氣A/C開關燈號	<input type="radio"/> 有	<input checked="" type="radio"/> 無	
前空調風速開關各段風速	<input type="radio"/> 有	<input checked="" type="radio"/> 無	
前空調冷氣作動中央出風口溫度	7°C		
後空調冷氣A/C開關燈號			無此項目
後空調風速開關各段風速			無此項目
