# YES 車輛認證書

受檢測車輛通過YES認證鑑定標準  
This vehicle has passed the YES Evaluation Standard

認證編號 CPF21288244121

## 車輛資料 Vehicle Information

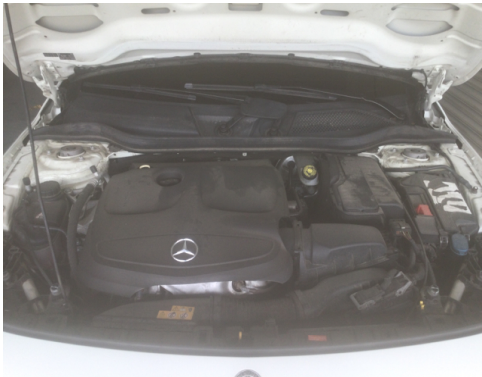
引擎室

| 查定項目 Inspection Item | 有無異常狀況 Findings | | 備註事項 |
|---|---|---|---|
| 外觀有無漏油/水跡象 | <input type="radio"/> 有 | <input checked="" type="radio"/> 無 | |
| 外觀有無修補或龜裂跡象 | <input type="radio"/> 有 | <input checked="" type="radio"/> 無 | |

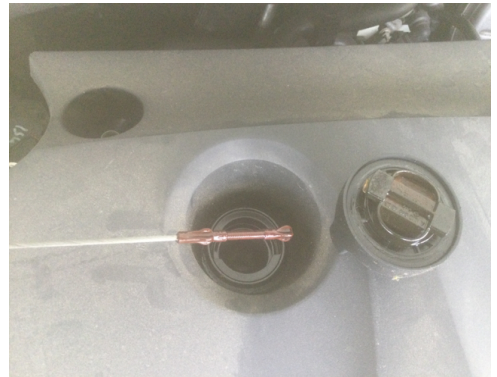
機油蓋

| 查定項目 Inspection Item | 有無異常狀況 Findings | | 備註事項 |
|---|---|---|---|
| 機油油量、油質有無異常 | <input type="radio"/> 有 | <input checked="" type="radio"/> 無 | |

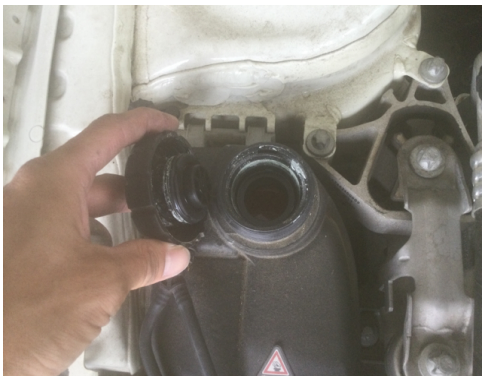
水箱蓋

| 查定項目 Inspection Item | 有無異常狀況 Findings | | 備註事項 |
|---|---|---|---|
| 冷卻水有無添加防鏽劑 | <input type="radio"/> 有 | <input checked="" type="radio"/> 無 | |

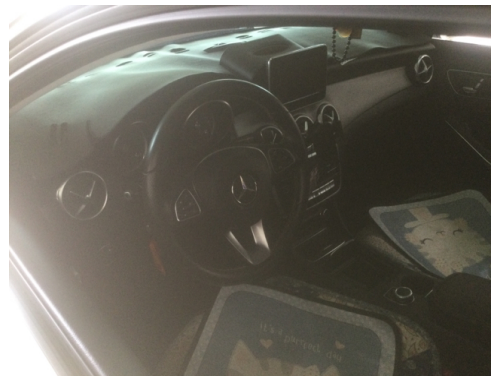
儀錶板

| 查定項目 Inspection Item | 有無異常狀況 Findings | | 備註事項 |
|---|---|---|---|
| 水溫錶(燈)有無異常顯示 | <input type="radio"/> 有 | <input checked="" type="radio"/> 無 | |
| 警告指示燈有無異常作動 | <input type="radio"/> 有 | <input checked="" type="radio"/> 無 | |

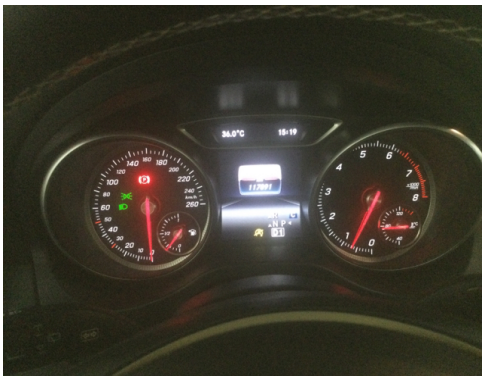
| 現況實車里程 Mileage<br>(僅揭露, 不具保證效力) | 117,891 |

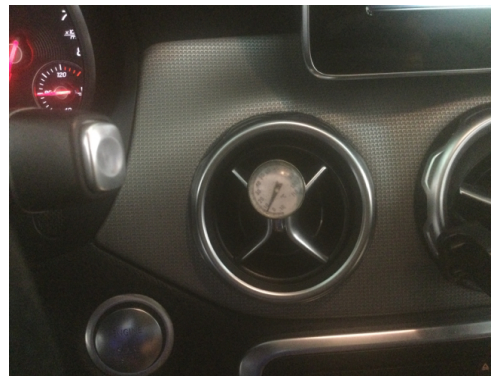
空調溫度

| 查定項目 Inspection Item | 有無異常狀況 Findings | 備註事項 |
|---|--|---|
| 檢查室外氣溫 | 33°C | |
| 前空調冷氣作動中央出風口溫度 | 7°C | |
