# YES 車輛認證書

受檢測車輛通過YES認證鑑定標準  
This vehicle has passed the YES Evaluation Standard

認證編號 CPF2128825C215

廠牌 Make	VW
車型 Model	T-ROC
年份 Year	2023/07
排氣量 Displacement	1,984
車身號碼 VIN	WVGZZZA1ZPV73****
引擎號碼 Engine Number	無引擎號碼
現況實車里程 Mileage (僅揭露, 不具保證效力)	49,359

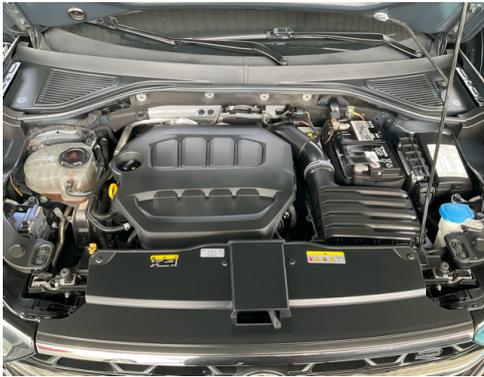
引擎室

1. 運轉時有無冒藍白煙、黑煙	正常	2. 水溫錶(燈)有無異常顯示	正常
3. 警告指示燈有無異常作動	正常	4. 機油油量、油質有無異常	正常
5. 外觀有無漏油/水跡象	正常	6. 運轉時有無抖動或異常聲響	正常
7. 外觀有無修補或龜裂跡象	正常	8. 冷卻風扇作動有無異常	正常
9. 加速有無不順暢或無法加速	正常	10. 高速運轉有無異常聲響	正常
11. 冷卻水有無添加防鏽劑	正常

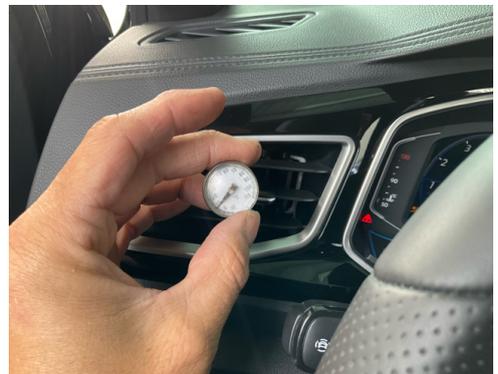
空調溫度

1. 檢查室外氣溫	22°C	2. 後空調冷氣作動中央出風口溫度	無此項目
3. 冷凝器散熱風扇有無運轉異常	正常	4. 前空調冷氣A/C開關燈號	正常
5. 前空調風速開關各段風速	正常	6. 前空調冷氣作動中央出風口溫度	7°C
7. 後空調冷氣A/C開關燈號	無此項目	8. 後空調風速開關各段風速	無此項目
