# YES 車輛認證書

認證編號 CPF21288262001

廠牌 Make	TOYOTA
車型 Model	ALTIS
年份 Year	2016/01
排氣量 Displacement	1,798
車身號碼 VIN	ZRE172-560****
引擎號碼 Engine Number	***Y2597**
現況實車里程 Mileage (僅揭露, 不具保證效力)	236,771

## 車輛認證總結報告 Vehicle Inspection Findings

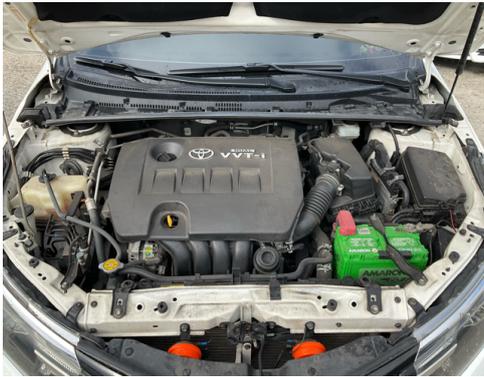
引擎室

1. 運轉時有無冒藍白煙、黑煙	正常	2. 水溫錶(燈)有無異常顯示	正常
3. 警告指示燈有無異常作動	正常	4. 機油油量、油質有無異常	正常
5. 外觀有無漏油/水跡象	正常	6. 運轉時有無抖動或異常聲響	正常
7. 外觀有無修補或龜裂跡象	正常	8. 冷卻風扇作動有無異常	正常
9. 加速有無不順暢或無法加速	正常	10. 高速運轉有無異常聲響	正常
11. 冷卻水有無添加防鏽劑	正常

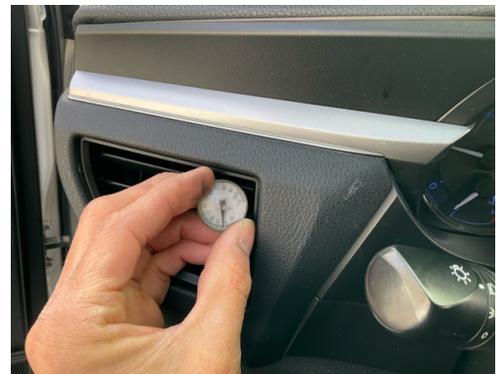
空調溫度

1. 檢查室外氣溫	18°C	2. 後空調冷氣作動中央出風口溫度	無此項目
3. 冷凝器散熱風扇有無運轉異常	正常	4. 前空調冷氣A/C開關燈號	正常
5. 前空調風速開關各段風速	正常	6. 前空調冷氣作動中央出風口溫度	7°C
7. 後空調冷氣A/C開關燈號	無此項目	8. 後空調風速開關各段風速	無此項目
