# YES 車輛認證書

認證編號 CPF21288263021

廠牌 Make	LUXGEN
車型 Model	M7
年份 Year	2016/04
排氣量 Displacement	2,198
車身號碼 VIN	L92SDCA00****
引擎號碼 Engine Number	***TGA00037**
現況實車里程 Mileage (僅揭露, 不具保證效力)	172,705

## 車輛認證總結報告 Vehicle Inspection Findings

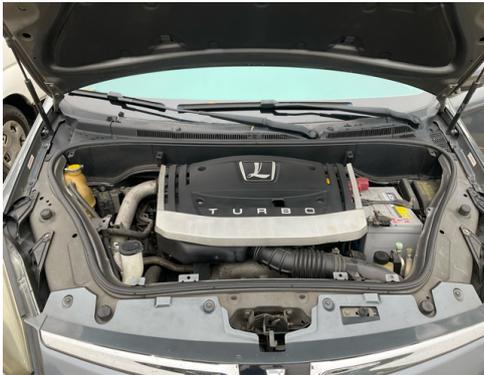
引擎室

1. 運轉時有無冒藍白煙、黑煙	正常	2. 水溫錶(燈)有無異常顯示	正常
3. 警告指示燈有無異常作動	正常	4. 機油油量、油質有無異常	正常
5. 外觀有無漏油/水跡象	異常	6. 運轉時有無抖動或異常聲響	正常
7. 外觀有無修補或龜裂跡象	正常	8. 冷卻風扇作動有無異常	正常
9. 加速有無不順暢或無法加速	正常	10. 高速運轉有無異常聲響	正常
11. 冷卻水有無添加防鏽劑	正常

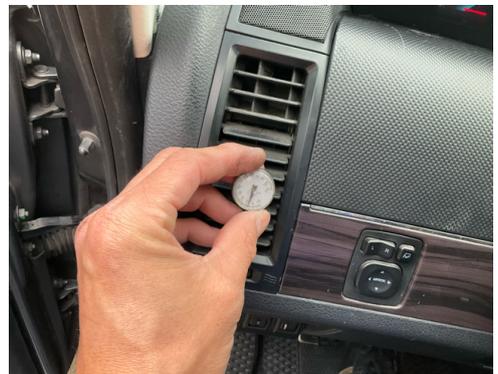
空調溫度

1. 檢查室外氣溫	25°C	2. 後空調冷氣作動中央出風口溫度	無此項目
3. 冷凝器散熱風扇有無運轉異常	正常	4. 前空調冷氣A/C開關燈號	正常
5. 前空調風速開關各段風速	正常	6. 前空調冷氣作動中央出風口溫度	7°C
7. 後空調冷氣A/C開關燈號	無此項目	8. 後空調風速開關各段風速	無此項目
