YES 車輛認證書

受檢測車輛通過YES認證鑑定標準
This vehicle has passed the YES Evaluation Standard

認證編號 CPF21296239010

廠牌 Make	TOYOTA
車型 Model	CAMRY
年份 Year	2012/05
排氣量 Displacement	2,494
車身號碼 VIN	***50~50033**
引擎號碼 Engine Number	***H0809**
現況實車里程 Mileage (僅揭露, 不具保證效力)	222,172

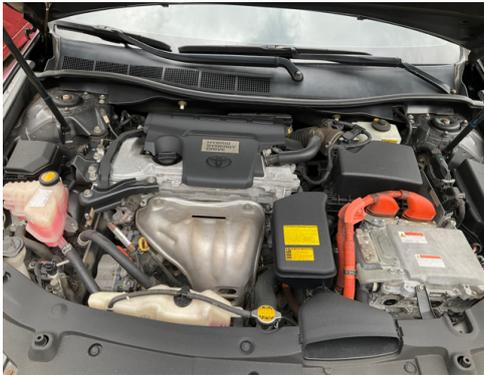
引擎室

查定項目 Inspection Item	有無異常狀況 Findings		備註事項
運轉時有無冒藍白煙、黑煙	<input type="radio"/> 有	<input checked="" type="radio"/> 無	
水溫錶(燈)有無異常顯示	<input type="radio"/> 有	<input checked="" type="radio"/> 無	
警告指示燈有無異常作動	<input type="radio"/> 有	<input checked="" type="radio"/> 無	
機油油量、油質有無異常	<input type="radio"/> 有	<input checked="" type="radio"/> 無	
外觀有無漏油/水跡象	<input type="radio"/> 有	<input checked="" type="radio"/> 無	
運轉時有無抖動或異常聲響	<input type="radio"/> 有	<input checked="" type="radio"/> 無	
外觀有無修補或龜裂跡象	<input type="radio"/> 有	<input checked="" type="radio"/> 無	
冷卻風扇作動有無異常	<input type="radio"/> 有	<input checked="" type="radio"/> 無	
加速有無不順暢或無法加速	<input type="radio"/> 有	<input checked="" type="radio"/> 無	
高速運轉有無異常聲響	<input type="radio"/> 有	<input checked="" type="radio"/> 無	
冷卻水有無添加防鏽劑	<input type="radio"/> 有	<input checked="" type="radio"/> 無

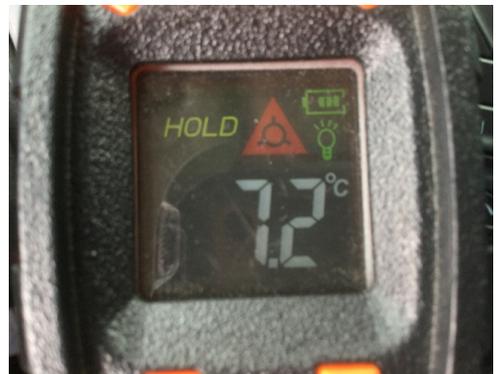
空調溫度

查定項目 Inspection Item	有無異常狀況 Findings	備註事項
檢查室外氣溫	32°C	
後空調冷氣作動中央出風口溫度		無此項目
冷凝器散熱風扇有無運轉異常	<input type="radio"/> 有 <input checked="" type="radio"/> 無	
前空調冷氣A/C開關燈號	<input type="radio"/> 有 <input checked="" type="radio"/> 無	
前空調風速開關各段風速	<input type="radio"/> 有 <input checked="" type="radio"/> 無	
前空調冷氣作動中央出風口溫度	7°C	
後空調冷氣A/C開關燈號		無此項目
後空調風速開關各段風速		無此項目
